『ガスふろがま』についての無償点検実施のお知らせ

ガスふろがまについてのお詫びと無償点検実施の報告

株式会社長府製作所

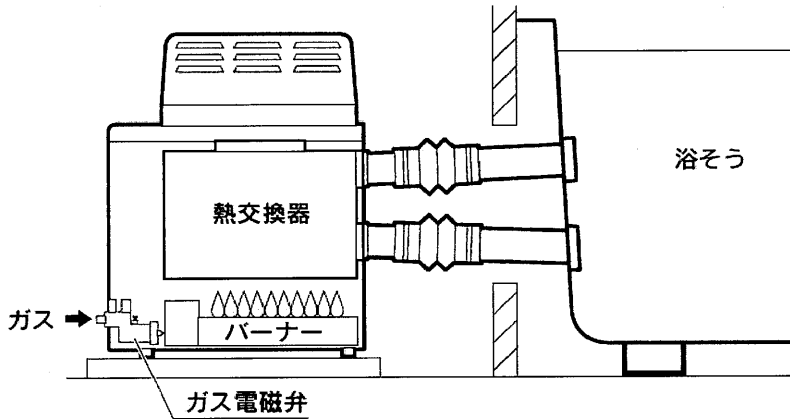
1. 構造図

(図はGF-200Dの場合)

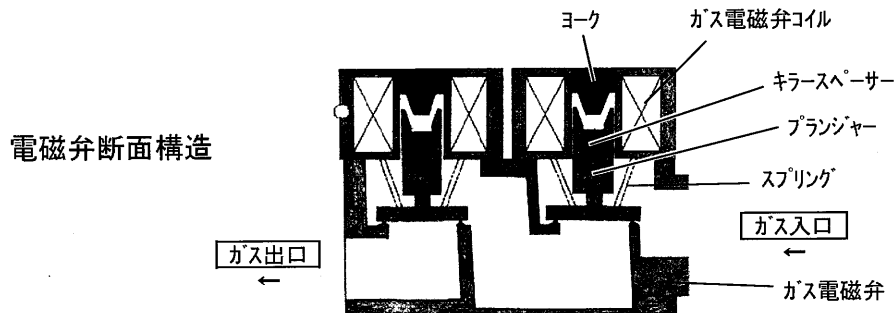
2. 不具合発生の原因説明

ガス電磁弁コイルの、プランジャー内キラスペーサー(素材がポリエステルエラストマー)が温度と水分の影響で、加水分解を起こし、表面に粘着性物質(カルボン酸塩※)が生成する。

その粘着性物質がキラスペーサーとコイル上端のヨークとの間に生成し、スプリングの反発力以上の力で一時的に固着することによって閉弁時電磁弁の閉止遅れとなる。

ガス電磁弁を対策用ガス電磁弁に交換します。

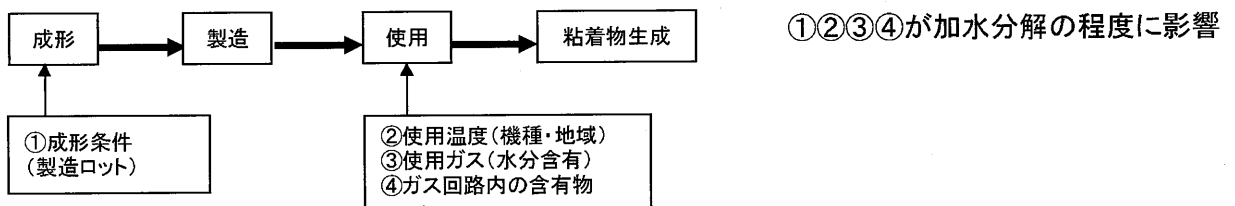
加水分解の程度は、キラスペーサー製造時の成形条件、使用温度、使用ガス及びガス回路の水分量を含む成分によって左右されます。今回の不具合品は、成形条件の不備が原因で、製造時に、樹脂の変質が進んだ状態の部品を使用したことにより、加水分解が進んだものです。

※カルボン酸塩・カルボキシル基(-COOH)をもつ有機酸であるカルボン酸と金属類との化合物
