## 鹿児島県高等学校における一酸化炭素中毒事故に係る現地での測定結果について

平成21年2月18日  
経 済 産 業 省  
原子力安全・保安院  
液化石油ガス保安課

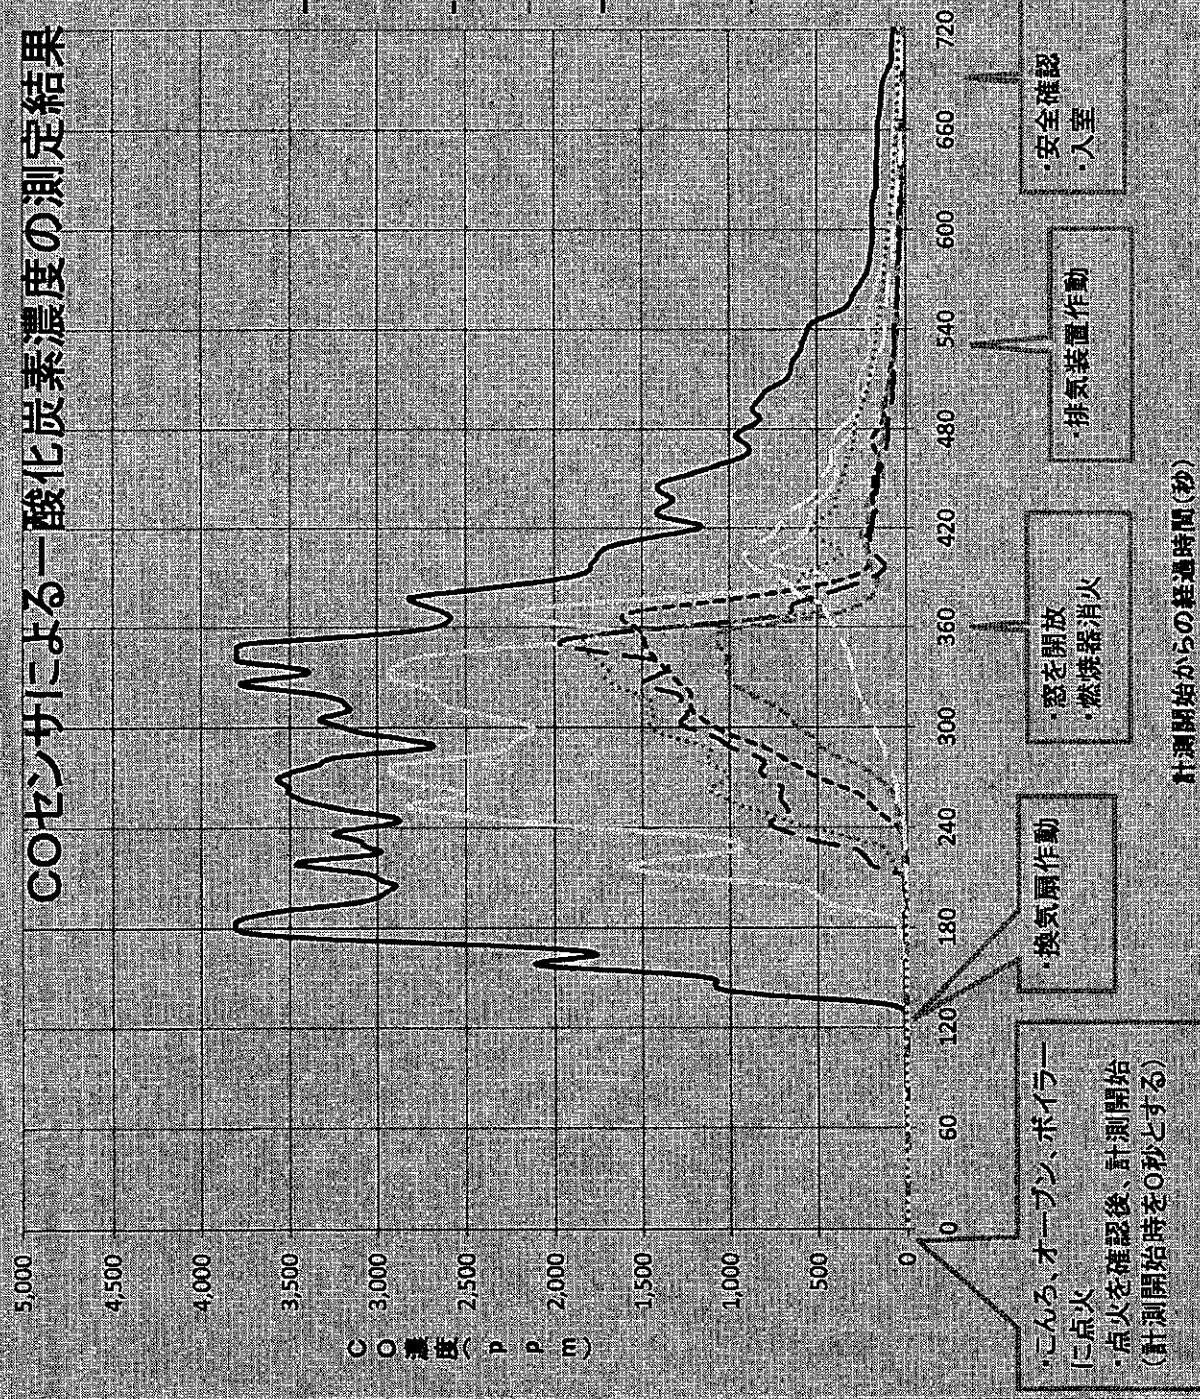
別添 2

いずれのセンサも高濃度の一酸化炭素を検知し、そのうちボイラーボックス出口のセンサ (測点①) は、換気扇作動直後に測定限界 (5000ppm) を超える一酸化炭素を検知した。

測点②～⑤の測定結果は別添2のとおり。

# COセンサによる一酸化炭素濃度の測定結果

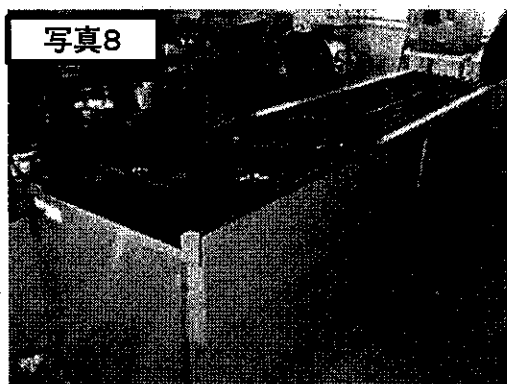
写真8

5口こんろ×2台
