## 冷媒(アンモニア)漏出事故に関する注意喚起について(要請)

## 高圧ガス事故概要報告

整理番号 2009-032	事故名称 アンモニア空調設備からの冷媒噴出による死亡事故		
事故発生日時 2009-3-9(月) 11時10分	事故発生場所 福岡県太宰府市		
施設名称 アンモニア空調設備	機器名 ヒートポンプユニット 電子式膨張弁	主な材料 SCPH2	概略の寸法 20A
高圧ガス名 アンモニアガス	高圧ガス製造能力 59.45 冷凍トン	常用圧力 1.9MPa	常用温度 40℃
被害状況 空調用アンモニアヒートポンプユニットの点検作業中、突然、給液用配管にある電動三方弁が開いて整備中の電子式膨張弁から冷媒のアンモニアガスが噴出し、作業員1名が死亡、8名が重軽傷を負った。			
事故概要 <ol style="list-style-type: none"> <li>① 事業所には、6基(1号機～6号機)の空調用アンモニアヒートポンプユニットが設置されている。</li> <li>② 平成21年2月23日から、毎週月曜日の休日を利用して、1日1台の予定でアンモニアヒートポンプユニットの点検を実施し、計6週間で空調設備の整備、部品交換を予定していた。</li> <li>③ 発災当日、3基目のユニット(2号機←5号機←3号機)の整備作業を実施していた。</li> <li>④ 作業員7名にて、作業手順書に則り、定期メンテナンスを実施することとなっていた。</li> <li>⑤ 9:30 危険予知ミーティングを開始したのち、ブラインクーラの給液ラインにある電磁弁の交換、および電子式膨張弁の部品交換を行うため、9:45 から、ライン配管中のアンモニア冷媒を温水器(E-03)へ回収した。</li> <li>⑥ ライン前後の手動弁を閉止して、開放ライン中の残ガスは、真空ポンプによりガス抜きし、水による除害処理を3回繰り返した。</li> <li>⑦ 配管内に残ガスがないことを確認したのち、電磁弁(SOV-01 および SOV-05)を配管から取り外し、ユニットケース外で作業していた。</li> <li>⑧ ⑦とは別の作業員Aが扉を開放したユニットケース内部に入って、電子式膨張弁の上部を取り外し、部品の交換作業を行っていた。</li> <li>⑨ 作業員Bが、ヒートポンプの制御ソフトの点検のため、制御盤とノートパソコンを接続し、回路を確認していた。その後、制御盤のシーケンサ「RUN/OFF」スイッチをOFFにした。</li> <li>⑩ ほぼ同時に、電動三方弁が切り替わり、整備中の電子式膨張弁からアンモニアガスが噴出し、ユニットケース内の作業員1名が多量のアンモニアを吸い込みその場に倒れた。</li> <li>⑪ 作業員Bは異常発生に気づき、RUN/OFFスイッチ

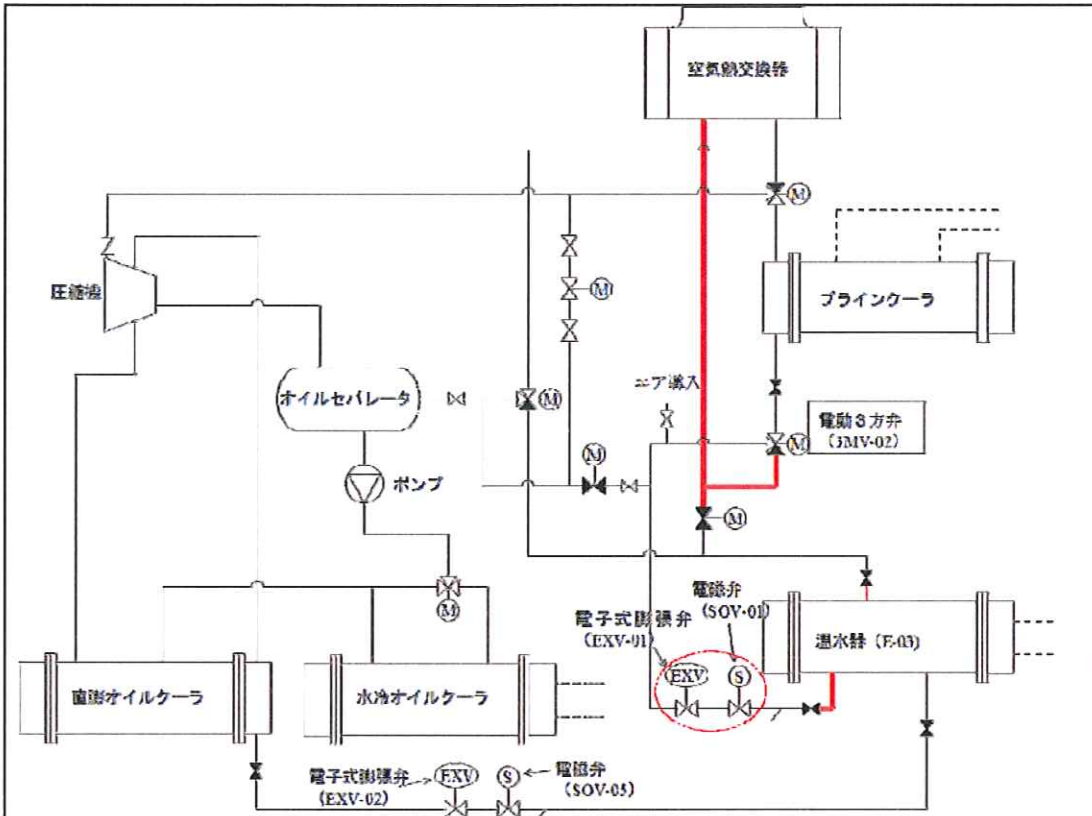
図 1 ヒートポンプユニットのフロー概要(赤ラインは、作業前の液アンモニアの残留状況)

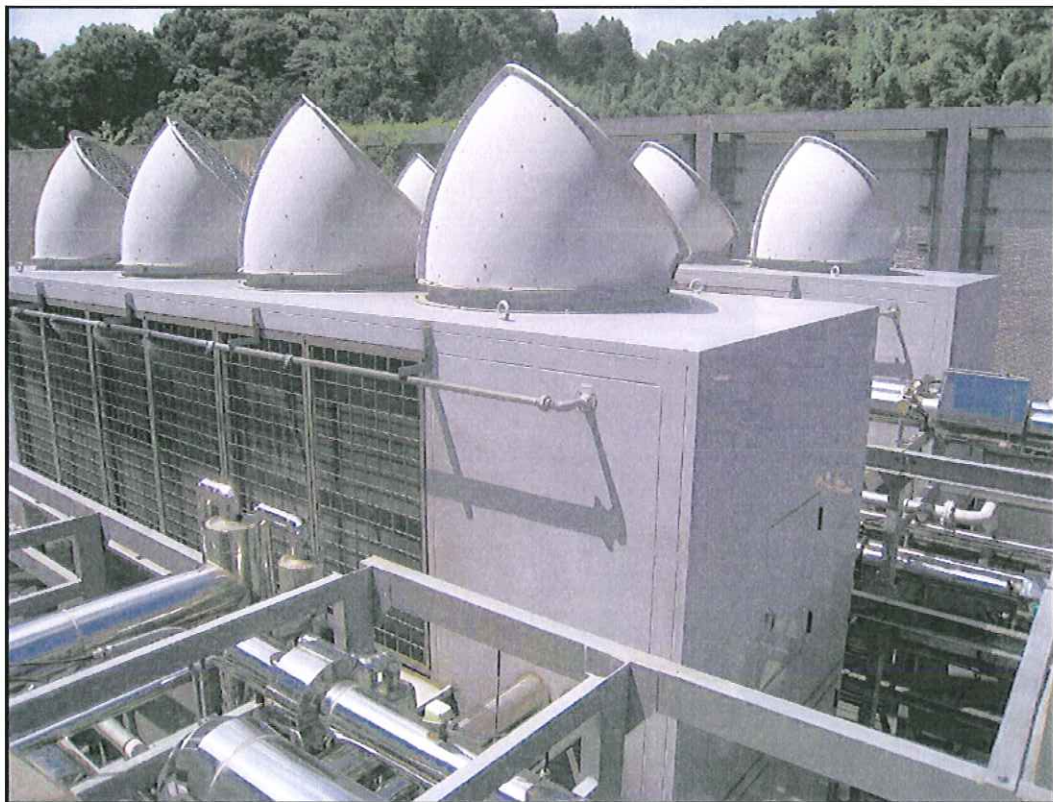
写真 1 機器の設置状況

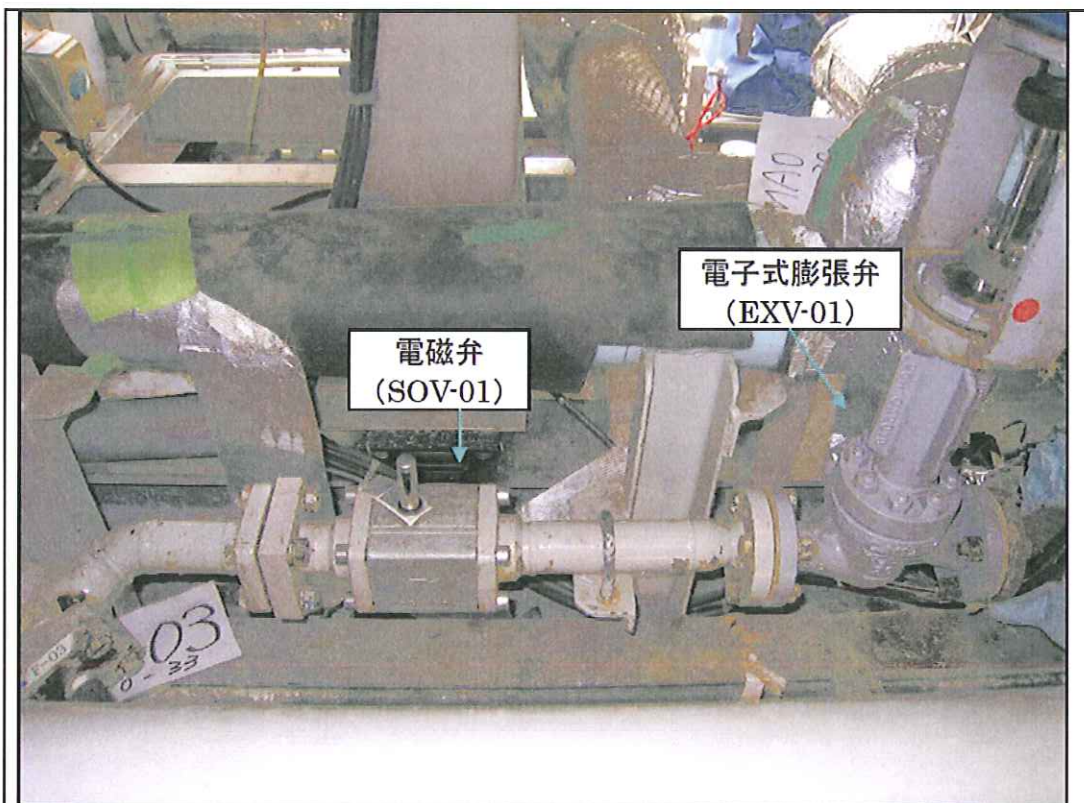
写真 2 電磁弁と電子式膨張弁の設置状況

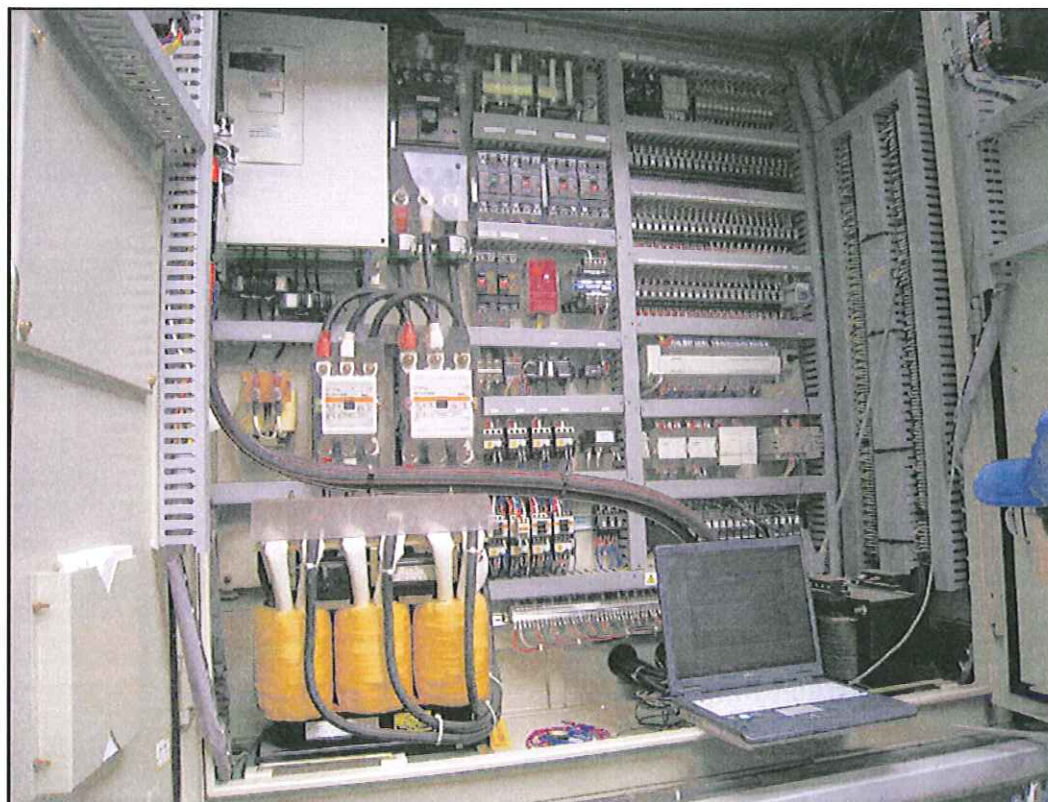
写真 3 制御ソフト点検の状況

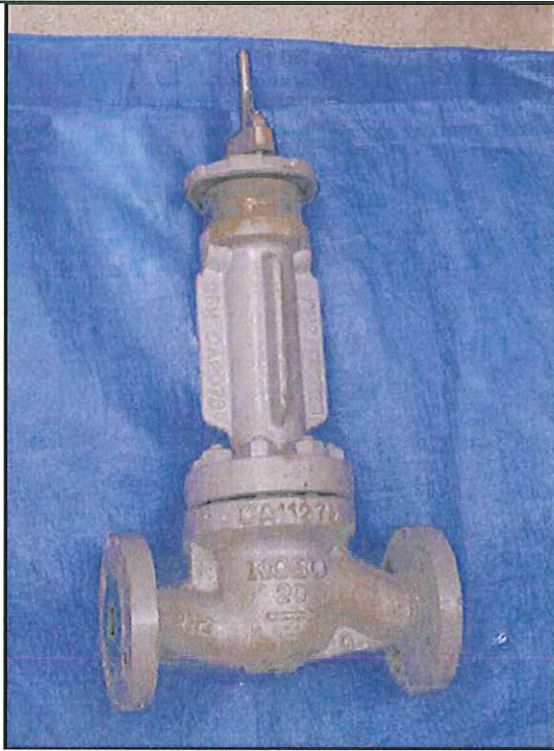
写真4 電子式膨張弁の外観(20A フランジ面間 194mm)

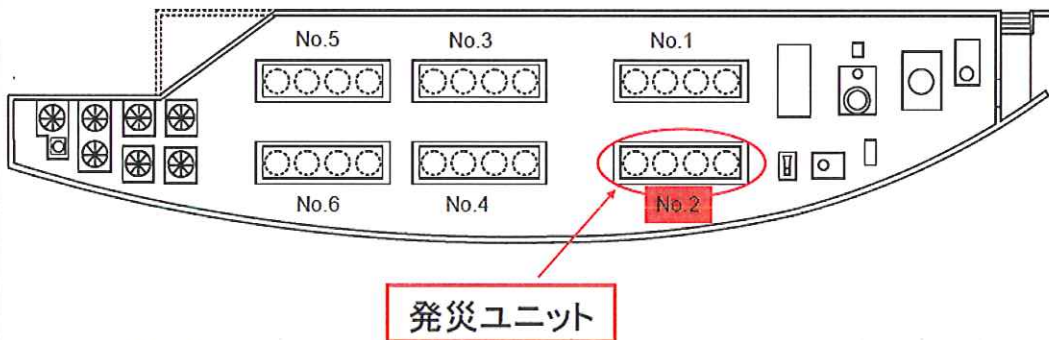
図2 機器配置の概要

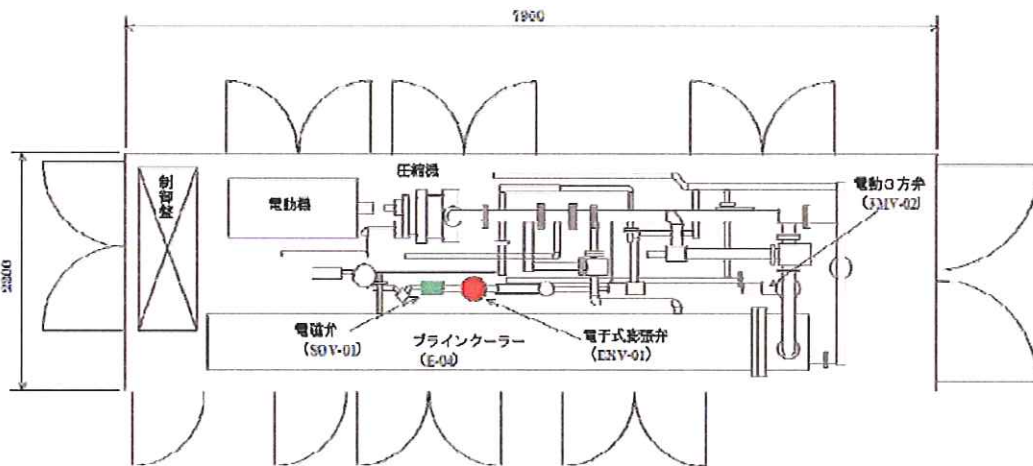
- ② 弁のメンテナンス作業とは別に、空調施設の安定運転を目指して、制御ソフトの点検作業が行われていた。
- ③ この事故までは、制御電源を切って、電磁弁、電子式膨張弁の取り外し、分解整備を行っていた。この作業が終了した後、電源を投入し、制御ソフトの変更、確認作業を行っていた。
- ④ ところが、発災当日、現場監理者の判断で、これらの作業を同時並行で行うことに変更して、電子式膨張弁などの分解整備と制御ソフトの変更、確認作業が同時に行われていた。このとき、制御電源はONの状態であった。
- ⑤ 制御ソフトの変更作業の過程で、シーケンスの RUN/OFF スイッチを操作したので、連動して電動三方弁が動いて流路が開き、空気熱交換器からの配管に滞留していた液化アンモニアガスが瞬時に、噴出漏えいした。
- ⑥ 白煙があがったので、直ちに異常に気付き、スイッチを戻して、電動三方弁を元の状態に戻した(この間約 20kg噴出)。
- ⑦ 電子式膨張弁などのメンテナンスと制御ソフトの変更作業は同時並行で行わないことになっていたが、手順書では明確に示されていなかった。
- ⑧ この施設にはアンモニアが漏れた場合、瞬時に洗浄する安全装置が設置されていたが、保守点検作業のため解除していた。

図3 ユニットケース内の機器配置概要(整備中の電子式膨張弁(赤丸印)からアンモニアが噴出)

- ① 電磁弁、電子式膨張弁のメンテナンスと制御ソフトの点検作業を同時に行わない。
- ② 電磁弁、電子式膨張弁のメンテナンスは、必ず制御電源を切ってから実施する。
- ③ ユニットケース内で電磁弁、電子式膨張弁の取り外しを行う場合は、残留する冷媒を考慮し、防毒マスク等の防護具を装着して作業にあたる。
- ④ 電磁弁、電子式膨張弁の取り外し後は、閉止フランジを取り付ける。
- ⑤ 弁類の分解整備は、安全を確保するため、ユニットケース外で行う。
- ⑥ 作業は必ず 2 人以上で行い、そのうちの 1 人は作業指揮者として、状況を監視し指示を行う。作業指揮者は直接作業を行わない。
- ⑦ 上記について、作業手順書に明記し、確実に実施するため、関係者へ教育を行う。
- ⑧ ユニットケース内のその他の作業に際しても、上記に準じて安全対策を取る。
- ⑨ 危害予防規定に基づく防災訓練とは別に、ガス漏れを想定した防災訓練を年 1 回定期的に実施する。
- ⑩ 3 ヶ月ごとに空気呼吸器、ガスマスクなどの取り扱いを繰り返し訓練するとともに、外部から救護に向かう際は、屋外機設置場所に入る前に安全装備の装着を行うこととし、装着訓練を実施する。
