# 経済産業省

2020産ガ安第5号  
令和2年2月28日

住宅塗装工事等におけるガス機器の給気・排気部の閉塞による一酸化炭素  
中毒事故の防止について（協力依頼）

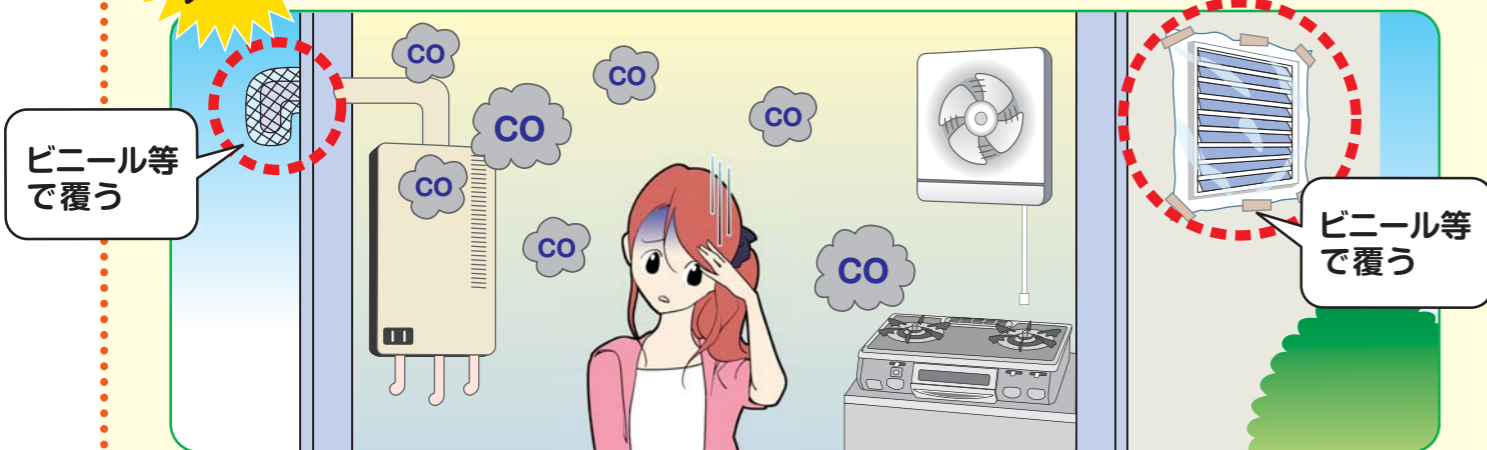
危険な  
ケース1

不完全燃焼による一酸化炭素中毒の原因になります。

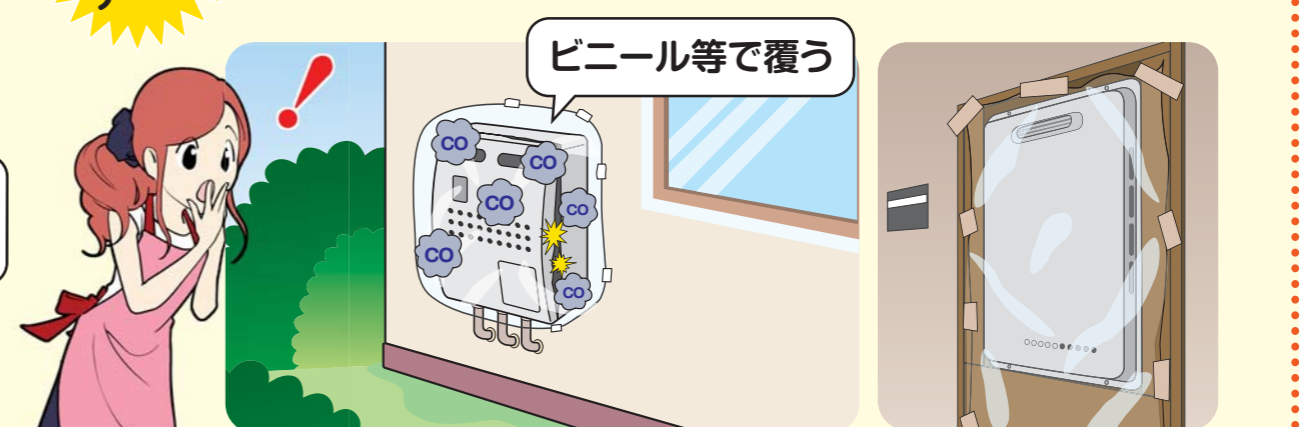
危険な  
ケース2

ガス機器の故障の原因になります。

ガス機器が燃焼できなくなり、未燃ガスが滞留  
してしまい、連続点火操作により着火すると  
ガス機器が爆発・火災に至る場合があります。
