### 令和2年(2020年)に発生した 冷凍空調施設における事故等について

#### 1 最近の事故件数の推移

令和2年に発生した237件の事故の中から、人身事故2件及び漏えい分類別に主な事故22件の事故概要を示します。

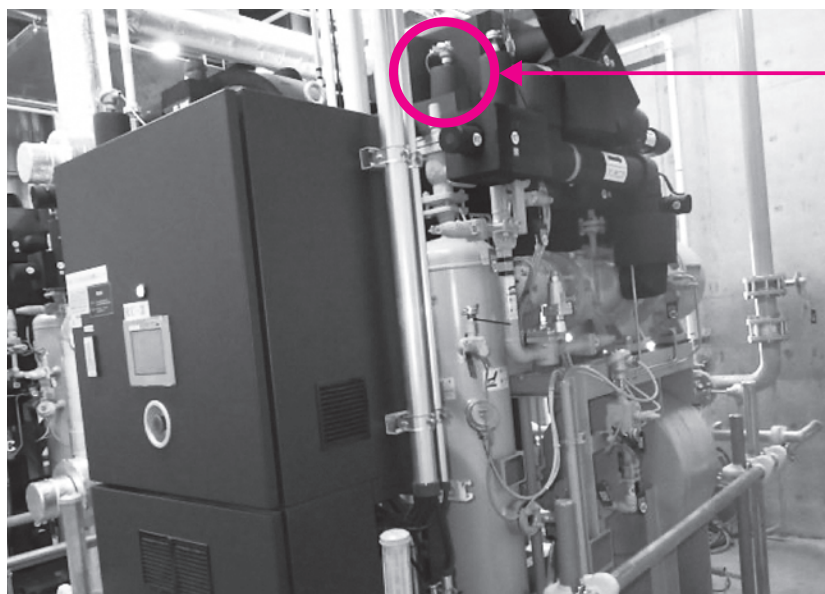
写真1  
冷凍設備の全体写真

当事業所は3/25～3/28にNo1～No8冷却設備の定期自主点検を請負会社にて行っていた。3/26の作業は3号機、4号機を検査対象とし、請負会社4名（職長1名、機械工3名）の作業員で「圧力センサーの校正」作業にあたっていた。請負会社職長が3号機の高圧、中圧圧力センサーの元バルブを閉めていたが、低圧圧力センサーの元弁（1箇所）は、高所にあり手が届かずその場では元バルブの閉止を行えなかった。その状況をセンサーの脱着を行っていた同請負会社作業員に伝え忘れ、センサーの脱着を行っていた作業員が3号機の低圧圧力センサーの元弁は閉止されていると思い込み、センサーを外してしまい装置内のアンモニア（気相）が噴出した。取り外した作業員が被災し機械室外へ避難させた後、4号機の作業を行っていた作業員が防毒マスクを装着し3号機の低圧圧力センサーの元弁を閉止した。被災した作業員が嘔吐したため、直ちに119番通報しその後消防の指示に従った。なお、アンモニアガスの漏えい量は推定9kgであった。作業を行うにあたり、弁を閉止する作業員（職長）が、高所にある低圧圧力センサー元弁の閉止をしていないことを、周囲に伝達するのを亡失していた。そして別の作業員が当該センサーを検査のため取り外す際に、元弁の閉止状況も確認していなかった。これにより、圧力センサーを取り外してアンモニアが漏えいに至ったが、直近に保護具を準備していなかったため、受傷した作業員の迅速な救護が行えなかった。なお、当日の作業手順も職長が作成し、前日には示していたが、当日は危険予知活動の日報を確認したのみであった。

低圧の圧力発信器  
及び止め弁  
(床面からの高さは  
2.35m)

- 請負業者が作成した作業計画書及び作業手順書を文書により確認し、作業の承認をしなければ、請負業者は作業ができないこととした。
- 承認した作業計画書の情報は、事業所内で作業を行う別会社にも共有することとした。
- 事業所の受付に緊急避難経路を掲示し、来訪者にも明示し、有事のときにも早急に避難できるようにした。

- 職長は、自ら作業するのではなく、作業監督に専念することとした。
- 被災した作業員は入社1年目の若手社員であったことを踏まえ、入社2年目までの若手社員を対象に安全管理の研修を実施した。
- 経験の浅い若手社員に一人での作業を任せず、職長又は経験者の監視のもとに作業に当たらせることとした。
- 職長級を対象とし、アンモニアの取扱いに係る講習を実施することとした。
- 作業手順書及び保護具は必ず現場に持参するとともに、危険予知活動のチェック表に保護具などを追加した。

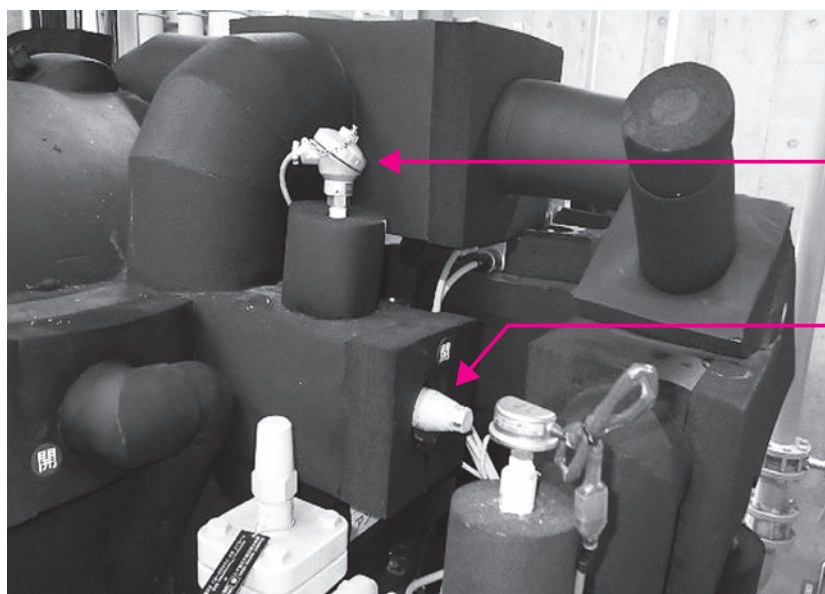
写真2  
低圧の圧力発信器及び  
操作禁止テープ貼付前の  
止め弁

低圧の圧力発信器

止め弁(操作禁止  
テープ貼付前)

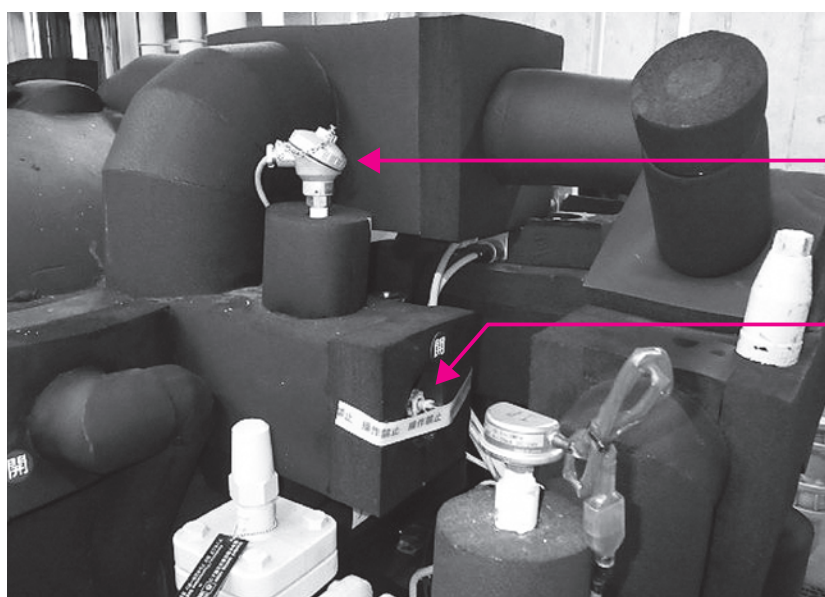
写真3  
低圧の圧力発信器及び  
操作禁止テープ貼付後の  
止め弁

低圧の圧力発信器

止め弁(操作禁止  
テープ貼付後)

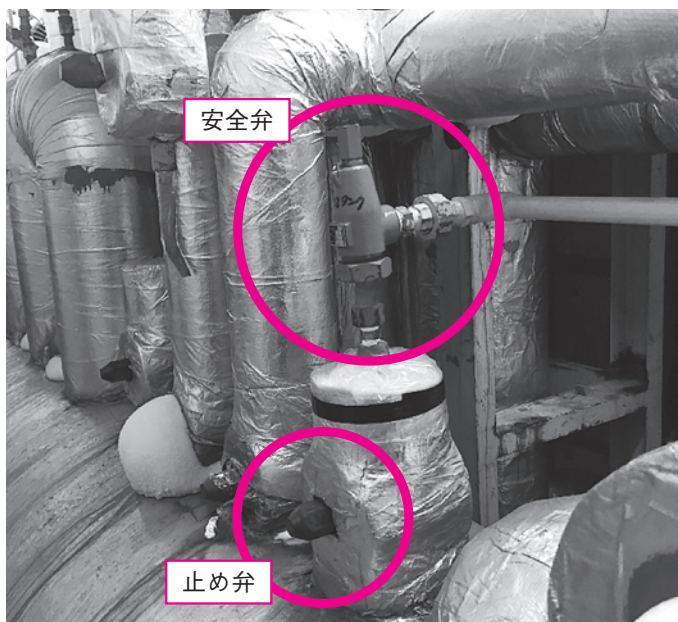
写真1 安全弁

11月2日(土)17:00頃、保安責任者と連絡が取れない為、他の社員が社内を探索したところ19:40分ごろ冷凍機械室のドアが開いている事に気づき2階部分に保安責任者が倒れているのを発見した。毒性ガスの漏えいの恐れがある為、避難後救急車、消防、警察の到着を待ち、約1時間後レスキューにより救出、病院への搬送されたものの約2時間後に死亡が確認された。冷凍機は緊急停止状態にあった。現場の調査により二酸化炭素レシーバーの安全弁が外れた状態にあることが分かった。安全弁接続箇所より、炭酸ガス800kgが全量流出したと推測される。被災者本人が業者と連絡を取りつつ冷凍設備の運転を一時的に止めた上で炭酸ガス系統冷凍設備(レシーバー)の安全弁の交換作業を試みていた模様。現場の状況から、安全弁を取り外し、他の安全弁を取り付けようと作業していたところ、何等かの理由で、安全弁元弁が全開の状態、安全弁が接続部より外れた状態となり、炭酸ガスの漏えいが生じ、漏えいした炭酸ガスを吸い込んだと考えられる。

- 安全弁などの保守作業は、請負会社に依頼し、所員による作業を禁止した。また、冷凍機械取扱マニュアルを作成し、機械室と現場事業所に設置した。
  - 機械室に出入する場合には、二酸化炭素が検知できる装置(ポータブル)を携帯することとした。
  - 冷凍設備に係るリスクアセスメントを実施し、災害の再発防止に向けた取り組みを行い、さらに冷凍機緊急時マニュアルを作成し、事業所内に設置した。
  - 安全衛生教育として、3ヶ月に1回の空気呼吸器の装着訓練を実施することとした。
- ⑨教訓(事故調査解析委員会作成)**
- 冷凍設備の専門性の高い部品の不具合と補修は、請負会社に任せる。
  - リスクアセスメントを充実させ、非常時の教育訓練を実施する。
  - 作業マニュアルを作成し、1人作業を禁止し、2人以上での作業を必須とする。
  - 安全弁の止め弁にはシールキャップが付けられている場合があり、シールキャップ自体をバルブハンドルとして使用させないように、注意が必要である。
  - 事業者、高圧ガス設備の製造者、設置者などの専門知識、経験を有する者は、高圧ガス設備の取扱い経験がない者に、適切な設備の図面、作業手順マニュアルなどの明示と作業方法の教育なしに、高圧ガス設備を取扱う一切の行為をさせてはならない。
