25 商 ガ 安 第 15 号

平成 25 年 11 月 22 日

住宅塗装工事等におけるガス機器の給気部又は排気部の閉そくによる一酸化炭素中毒事故の防止について（協力依頼）

# 住宅の塗装・内装工事等の際、ガス機器の吸気・排気筒の閉そくによる事故一覧 ( '07年～'13年11月まで )

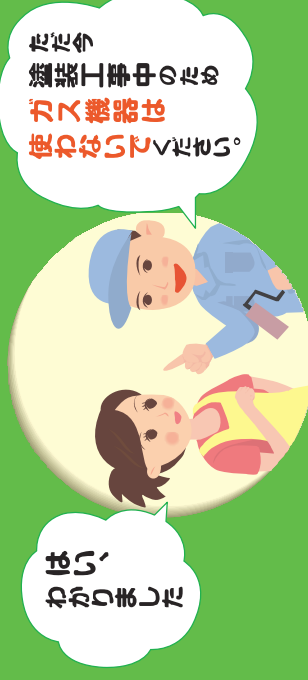
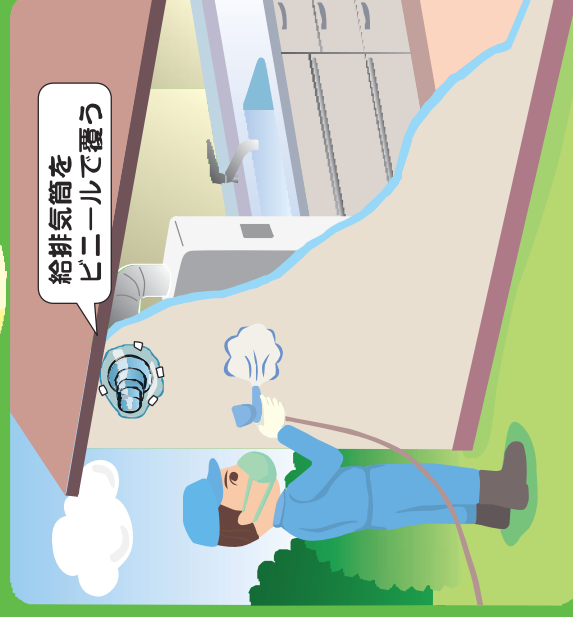
工事の際に、やむをえず給排気筒（煙突）・換気扇・  
給排気口・屋外式給湯器をビニール等で覆う場合、  
お客さまへ**ガス機器を使用しないように**  
お知らせしてください。

作業終了後は「ビニール等の覆い」を  
取り除いてくださるようお願い致します

外壁塗装工事の際に、給排気筒(煙突)・換気扇・給排気口・屋外式給湯器などをビニールなどで覆ったままの状態ではガス機器を使用すると、すぐ消えてしまったり、新鮮な空気が不足して不完全燃焼により一酸化炭素(CO)中毒の原因や、ガス機器が異常着火を起こして破損や火災の原因となり大変危険です。

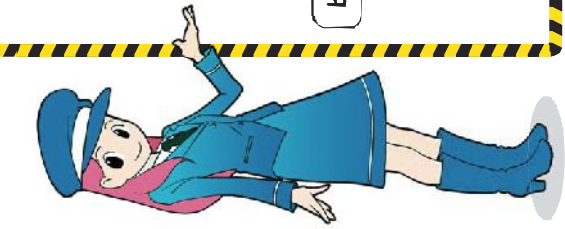
**危険なケース1**

不完全燃焼による一酸化炭素(CO)中毒の原因になります。

ガス機器が不完全燃焼を起こし、燃焼排ガスが室内に流入して、一酸化炭素(CO)中毒に至る恐れがあります。

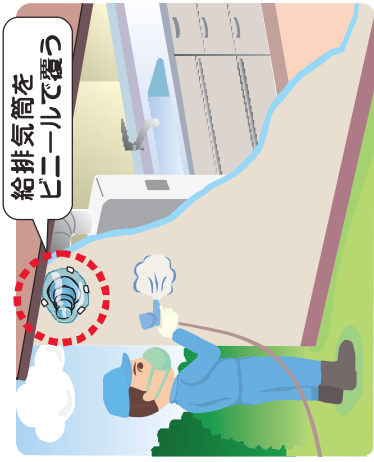
**危険なケース2**

異常着火の原因となります。

ガス機器が異常着火を起こし、ガス機器の故障や火災に至る場合があります。

給排気筒を  
ビニールで覆う

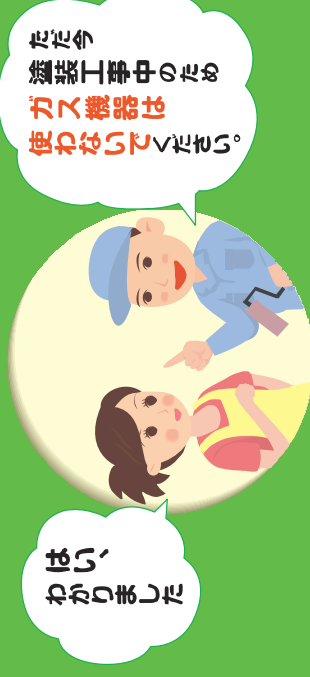
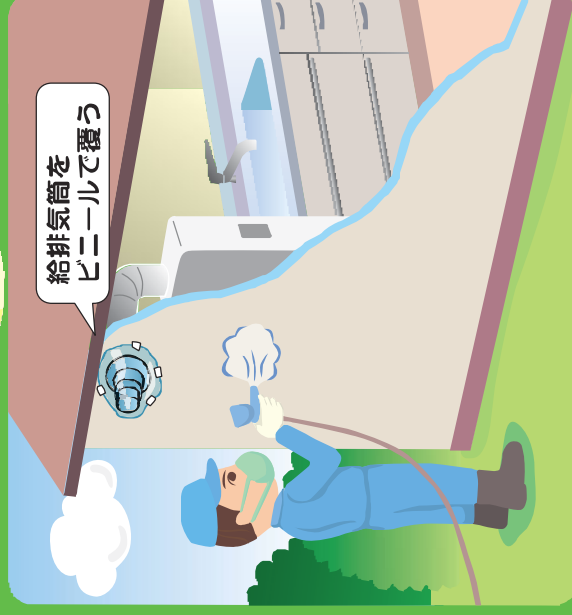
工事の際に、やむをえず給排気筒（煙突）・換気扇・  
給排気口・屋外式給湯器をビニール等で覆う場合、  
お客さまへ**ガス機器を使用しないように**  
お知らせしてください。

作業終了後は「ビニール等の覆い」を  
取り除いてくださるようお願い致します

外壁塗装工事の際に、給排気筒(煙突)・換気扇・給排気口・屋外式給湯器などをビニールなどで覆ったままの状態ではガス機器を使用すると、すぐ消えてしまったり、新鮮な空気が不足して不完全燃焼により一酸化炭素(CO)中毒の原因や、ガス機器が異常着火を起こして破損や火災の原因となり大変危険です。

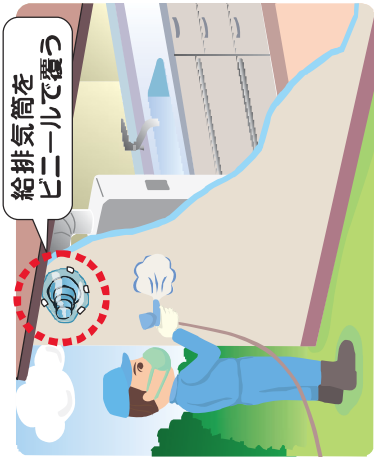
**危険なケース2**

異常着火の原因となります。

ガス機器が異常着火を起こし、ガス機器の故障や火災に至る場合があります。

給排気筒を  
ビニールで覆う
