液化石油ガス事故の 動向について

平成27年4月17日

液化石油ガス部

富士山本8合目の山小屋 で発生したCO中毒事故

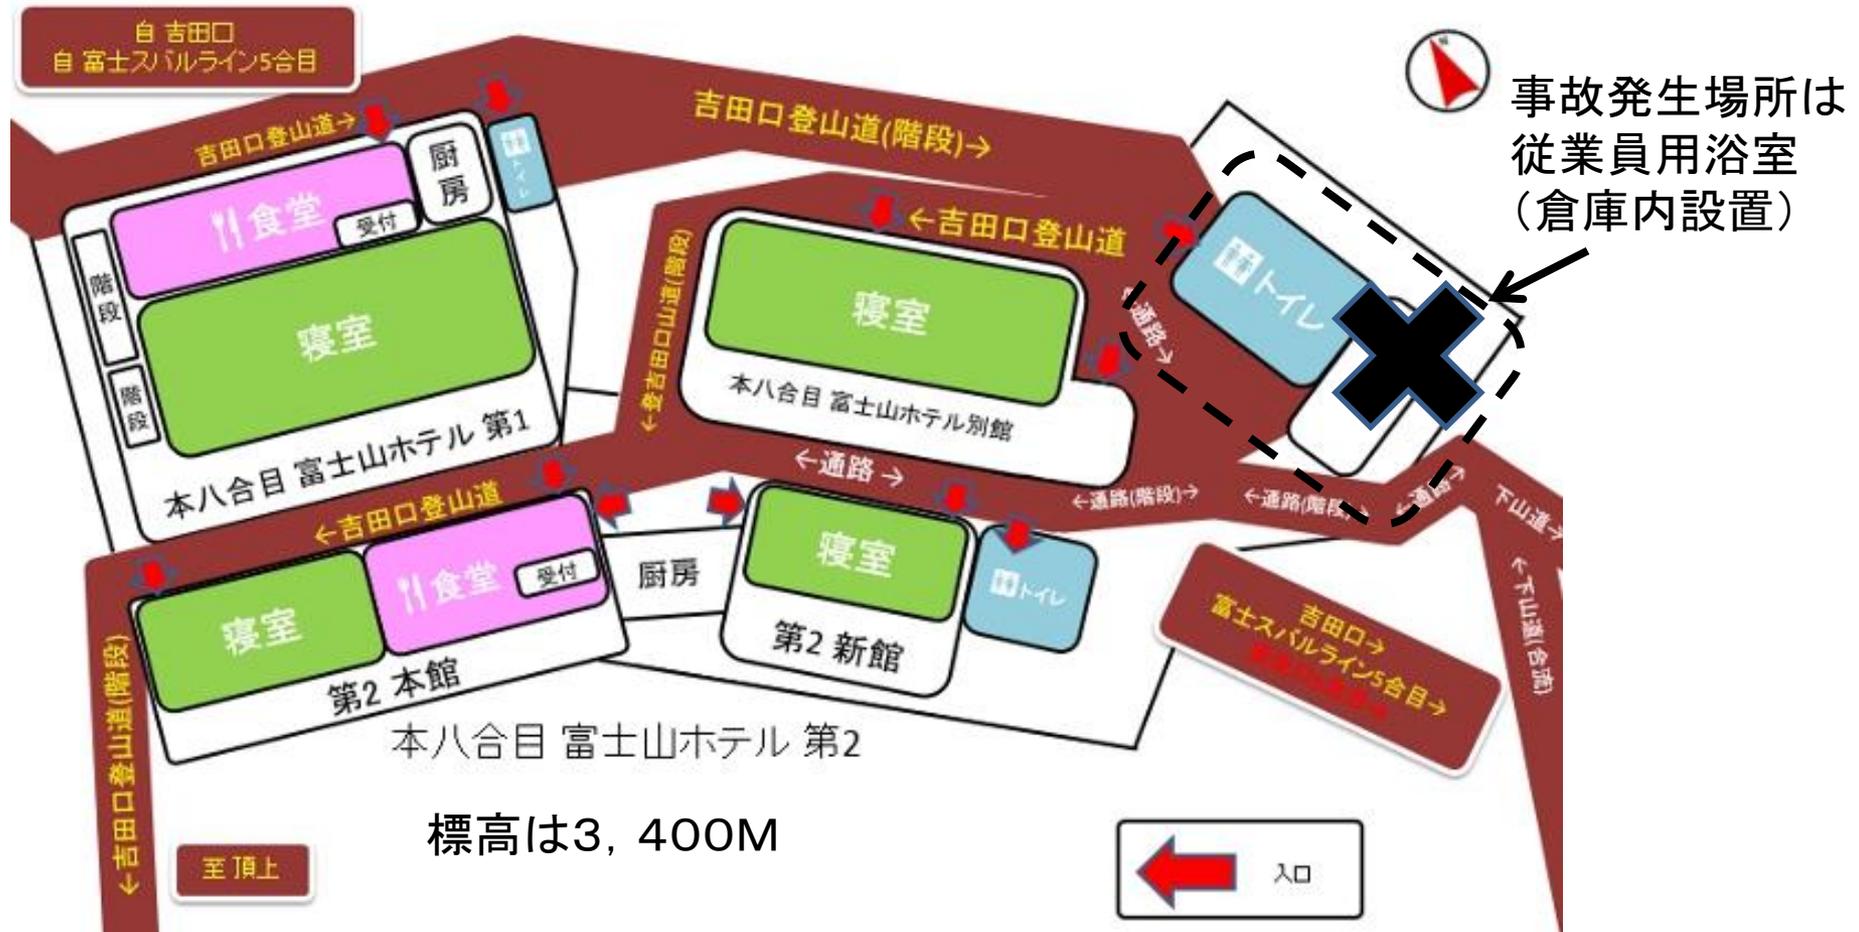
富士山ホテル見取り図

平成26年7月29日 15:00頃、富士山本8合目 富士山ホテル(山小屋)

風呂釜の不完全燃焼によるCO中毒、死者1名(浴槽内に倒れ込み溺死)

浴室外設置の風呂釜を浴室内に設置(CO警報器の設置はなし)

登山客向けの浴室は無く、事故は従業員用の浴室で発生。

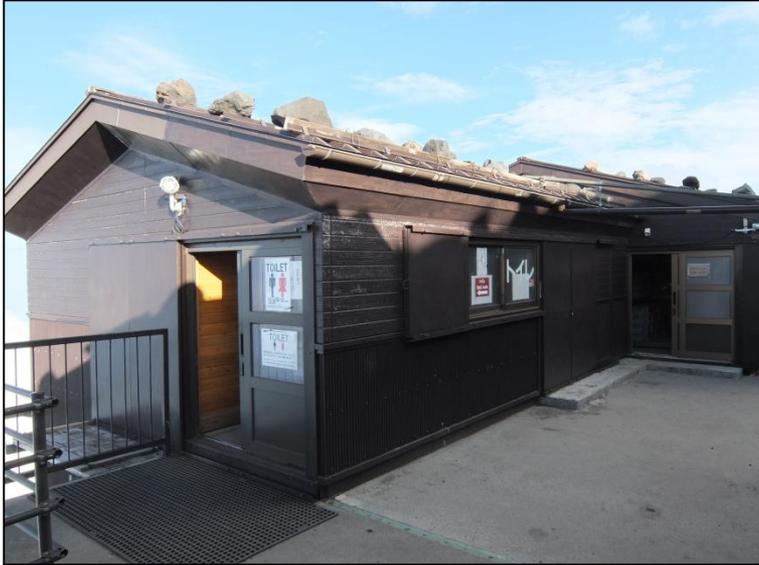
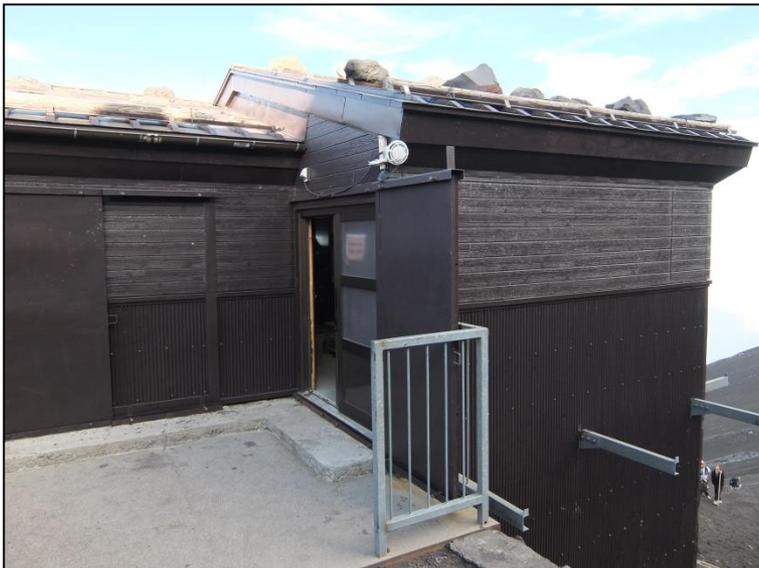
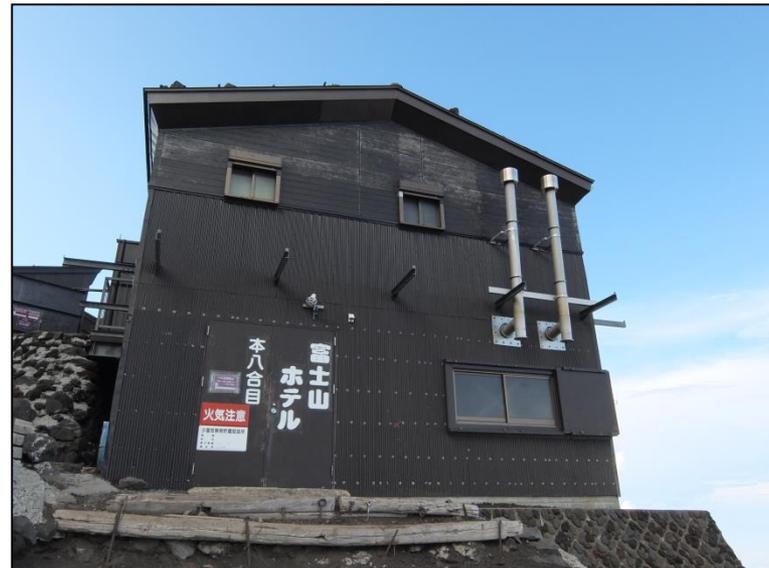
事故発生場所

- ・登山客用トイレの奥に2階建ての倉庫が併設されている
- ・倉庫の2階部分が平屋建てのトイレとつながっており、崖下に倉庫の1階部分がある
- ・崖下の1階部分には灯油の保管庫、蓄えた雨水をくみ出すポンプも設置されている
- ・事故発生場所は倉庫の2階部分にある浴室

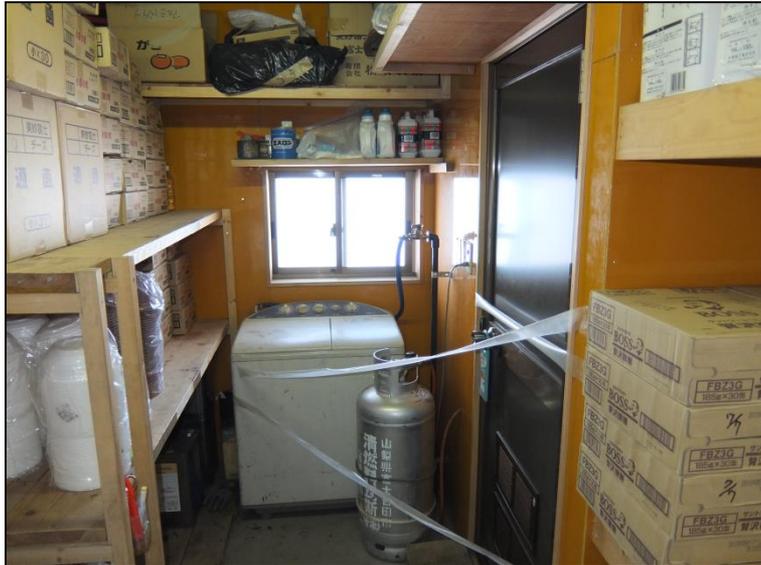
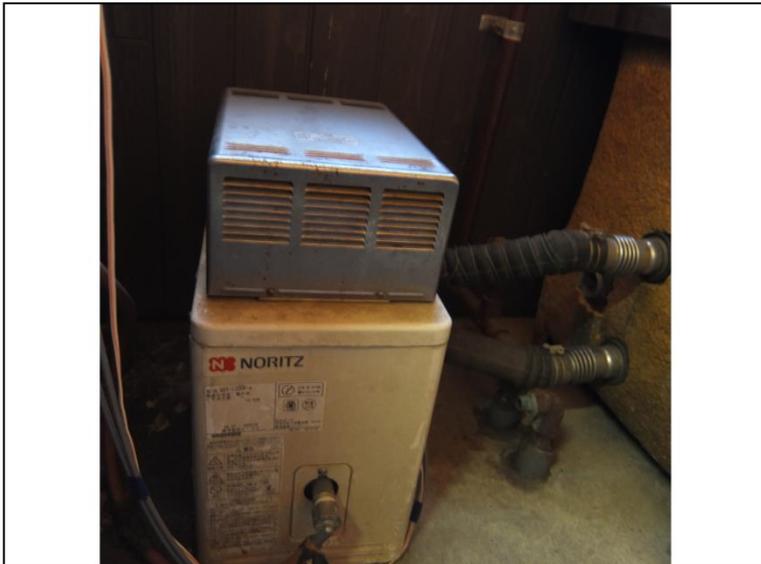
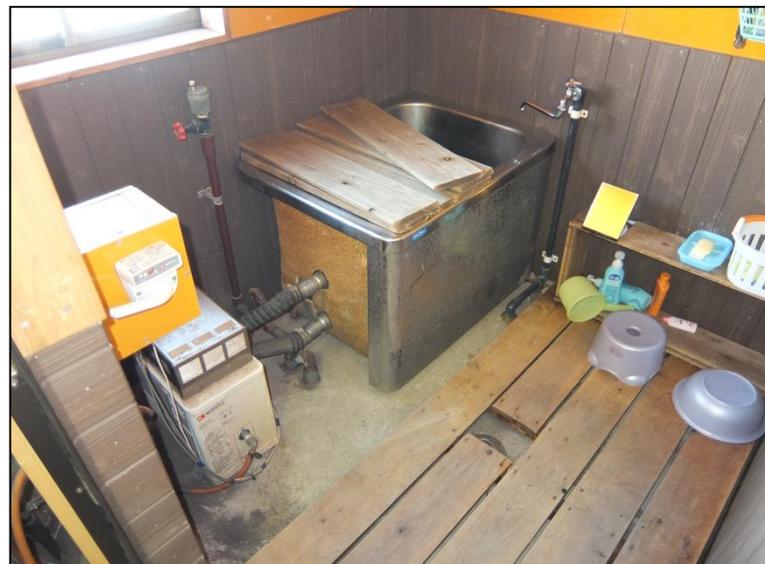
従業員用浴室

- ・倉庫の中に浴室が設けられている
- ・平成17年に倉庫と浴室を建てた
- ・浴室の入り口付近に20kg容器が設置
- ・浴室には屋外用の風呂釜が設置されている(平成20年製造)
- ・風呂釜はゴム管による接続がされている
- ・従業員の証言では「ホテルの社長は水道工事事業者であり、社長が自ら風呂釜を設置したのではないか」とのこと

- ・従業員は長期滞在するため、毎週火曜日が入浴の日（被害者は初めての入浴であったかも知れないとの証言あり）
- ・入浴の日には、35名の従業員が順番に入浴する
- ・35名の従業員を5～7名の班に分け、班長の指示で行動する
- ・ガス器具の使用方法、入浴方法も班長から習う
- ・当該浴室では以前から浴槽内で意識を失う事例が複数あり、入浴時は内鍵を掛けず、窓を開け、外に他の従業員が1名待機させていた（酸欠による高山病との認識をしていた）
- ・警察の調査では床面から170cmで燃烧器に点火後13分30秒で2000ppmに到達（検知器による簡易計測、ドアは開いており事故発生時には更に高濃度であった可能性があるとのこと）
- ・その他の山小屋も法令違反が散見される。（配管の種類、容器の容量・野積み）

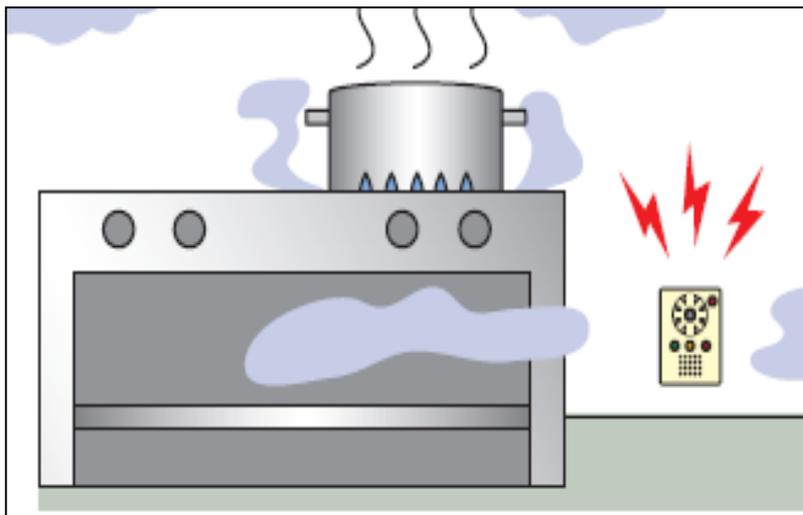
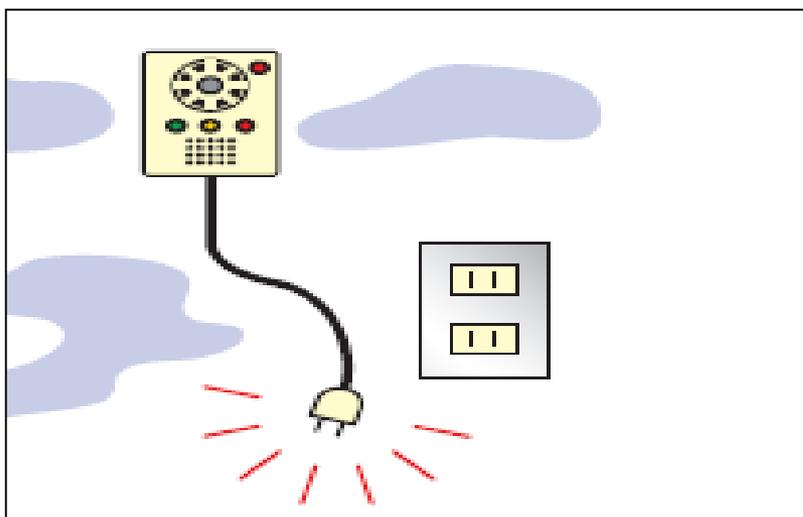
①ガス漏れ警報器が鳴動することはありませんか

ガス漏れが無いのにガス漏れ警報器が鳴動することはありませんか。また、鳴動音がうるさいと電源を抜いていませんか。

不完全燃焼時には一酸化炭素(CO)の他、様々な種類の物質が生成します。一酸化炭素は無色無臭で極めて毒性が強いため、死亡事故を引き起こしています。ガス漏れ警報器は、これらの物質を検知して鳴動することがあります。また、炭の火起こしでも不完全燃焼は起こります。

実験をしたところ、致死レベルの不完全燃焼が発生しているときに、このような現象が起こることが判明しました。

ガス漏れ警報器が鳴動したときは、作業を止めてガス漏れの有無を探し、ガス漏れが無いときには不完全燃焼についても疑う必要があります。

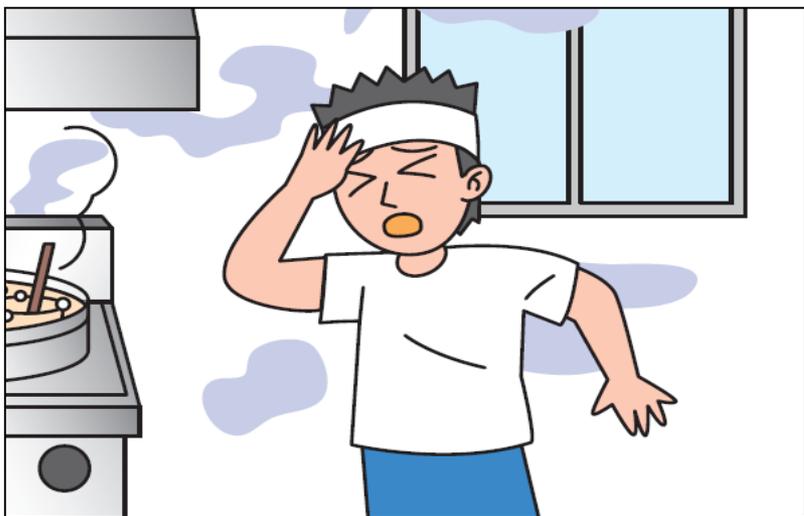
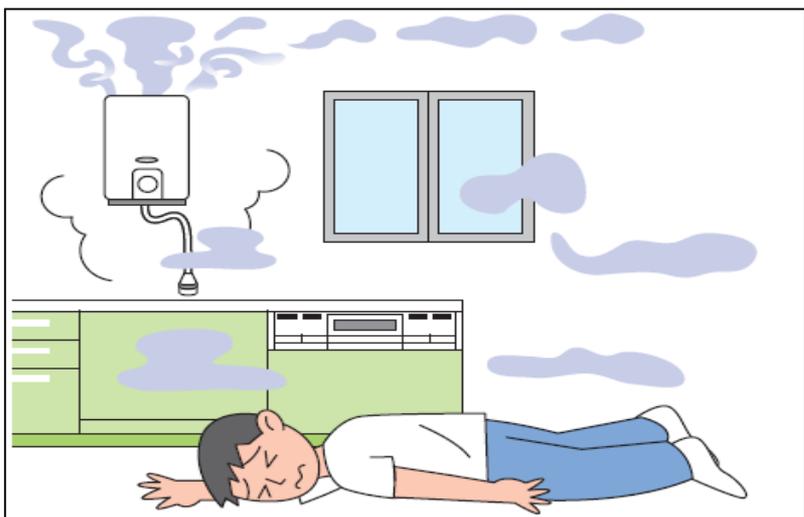
施設内で具合の悪くなる場所

頻繁に従業員の具合が悪くなる場所はありませんか。

一酸化炭素中毒の症状は風邪や酸欠と似ているため、見逃しやすいという特徴があります。

酸欠だと思っていた症状は、一酸化炭素中毒によるものかも知れません。

多少具合が悪くなる程度であったため、窓を開ける程度の対応だけで済ませていませんか。

不完全燃焼時には突如として高濃度の一酸化炭素が発生することもあります。

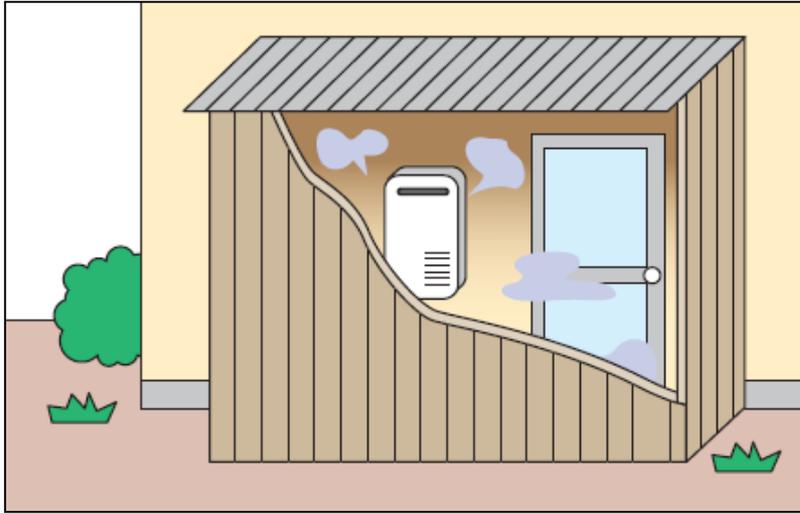
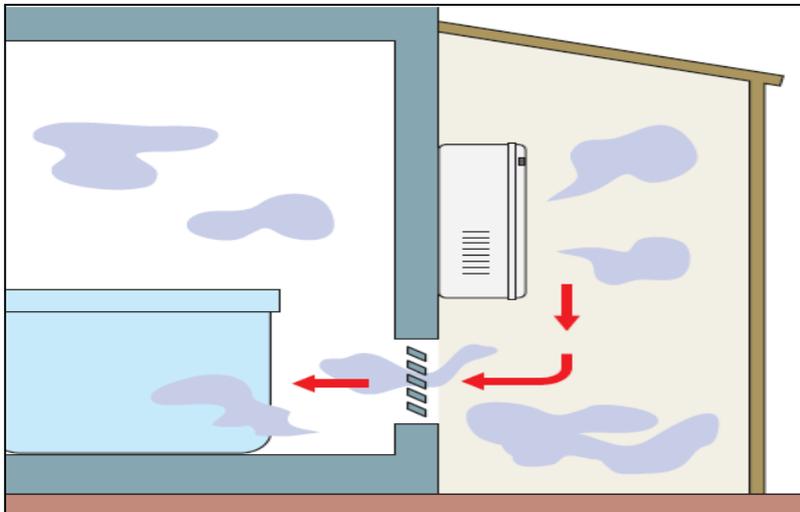
③屋外式燃焼器を屋内に設置していませんか

屋外式の湯沸器や風呂釜を屋内に設置していませんか。

燃焼器の設置後に周囲を板材で囲っても、屋内に設置したのと同様の状態になります。

このような設置をすると不完全燃焼を起しやすく、一酸化炭素(CO)を含む排気が室内に充満するため大変危険です。

また、誤った設置方法をするると大量の排気が室内に充満するため、窓を開けたり換気扇を回したりする程度では事故を防ぐことは出来ません。

一酸化炭素(CO)を含む燃焼後の排気は窓だけではなく、建材の隙間や給気口などからも容易に室内へ流入します。

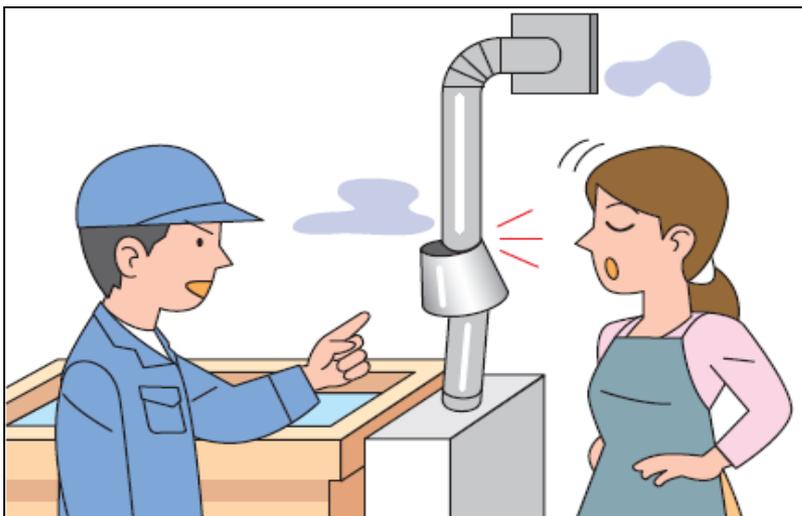
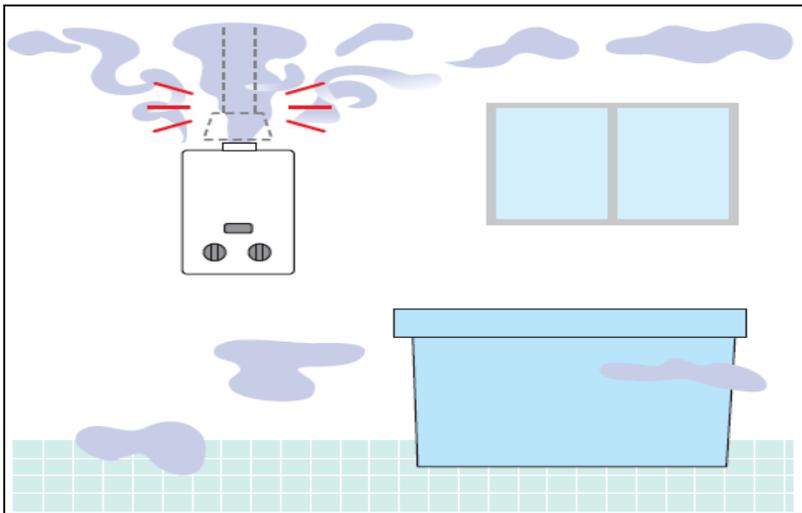
④排気筒は正しく設置されていますか

排気筒が外れたり、未設置ではありませんか。

このような状態で使用すると、不完全燃焼時に一酸化炭素(CO)を含む排気が室内に充満するため大変危険です。

また、誤った設置をすると大量の排気が室内に充満するため、窓を開けたり換気扇を回したりする程度では事故を防ぐことは出来ません。

液化石油ガス設備士の資格を持っていない無資格者が湯沸器や風呂釜を誤った方法で設置することは違法であり、設置不良による事故も発生しています。

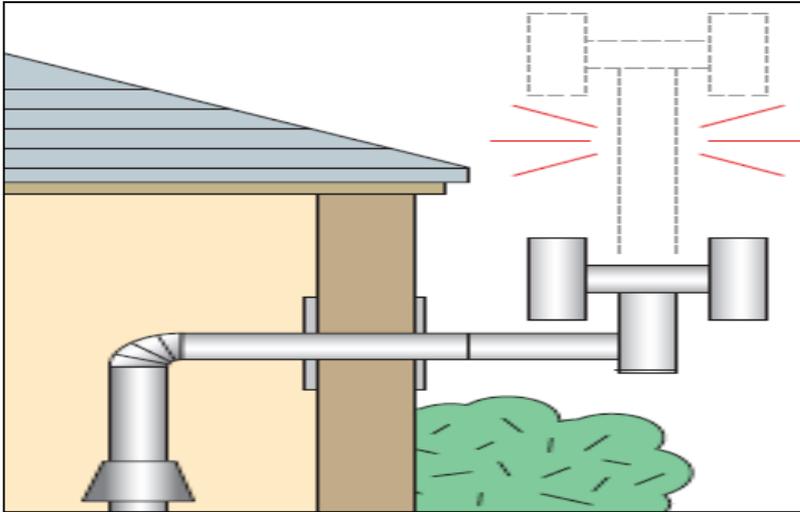
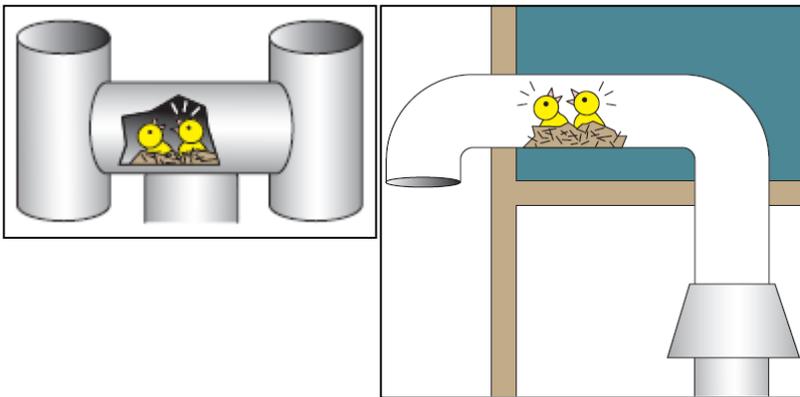
⑤排気筒に異常、不備等はありませんか

自然排気式燃焼器の排気筒に立ち上がり部分
はありますか。

排気トップが立ち上がりの無い状態で、燃焼器と
同じような高さに設置してあると排気が屋外へ排
出されません。

また、損傷したり、防鳥網の無い排気トップを使
用していませんか。

鳥が巣を作るなどして排気が屋外へ排出されま
せん。

このような状態で使用すると不完全燃焼を起し
やすく、一酸化炭素(CO)を含む排気が室内に
充満するため大変危険です。

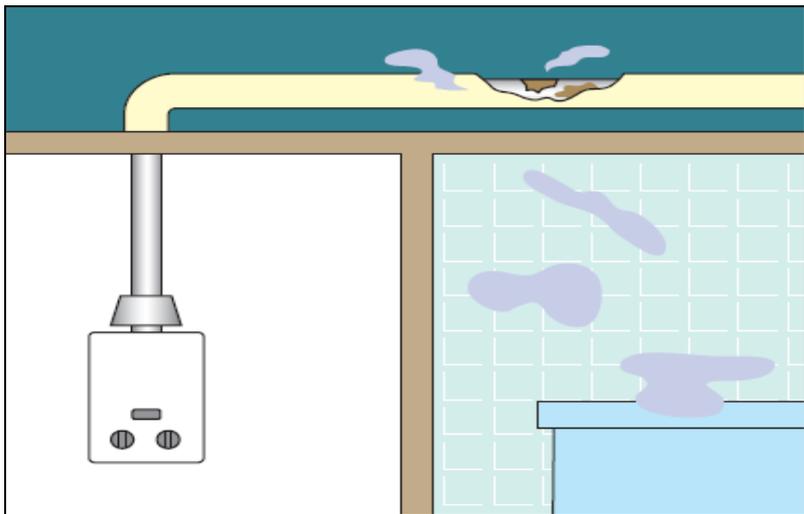
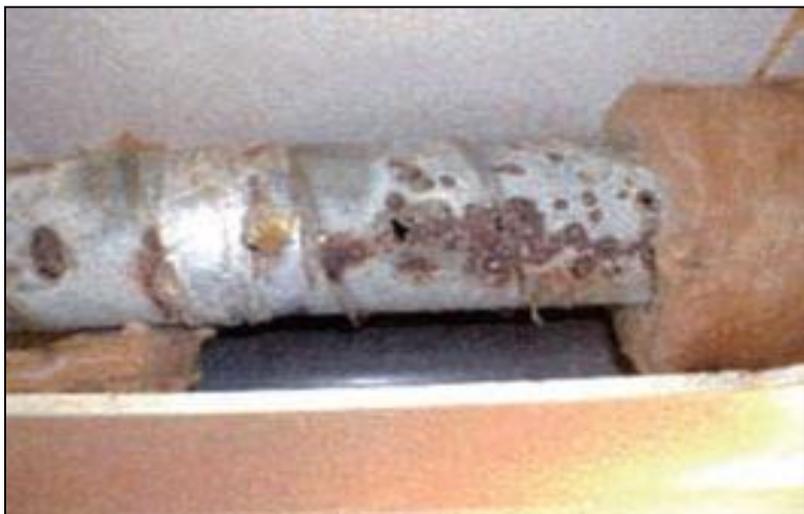
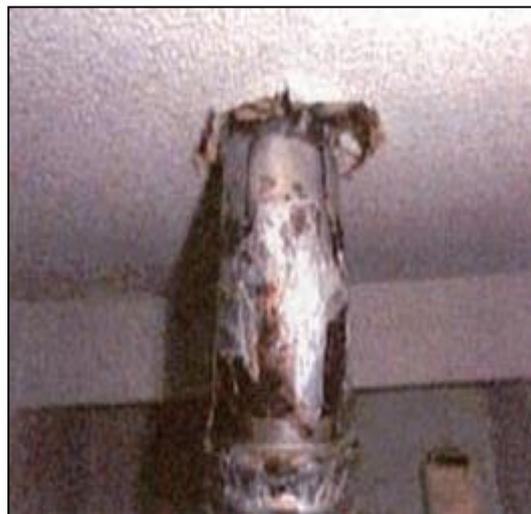
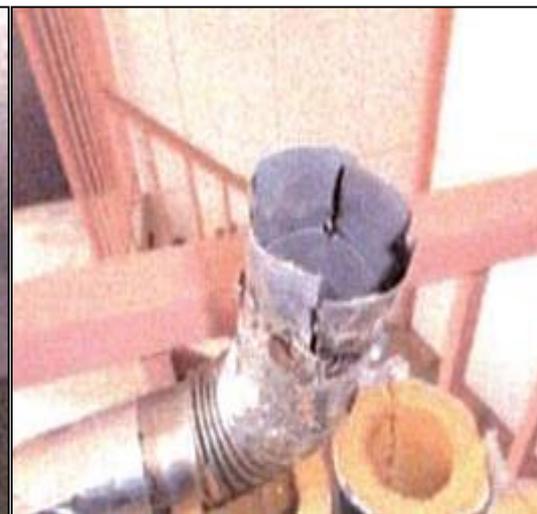
⑥排気筒に腐食、損傷はありませんか

ステンレス製ではない古い排気筒は気付かないうちに天井裏などで腐食していることがあります。

また、径の異なる排気筒同士を接続するため、切れ目を入れていませんか。

このような状態で使用すると、不完全燃焼時に一酸化炭素(CO)を含む排気が室内に充満するため大変危険です。

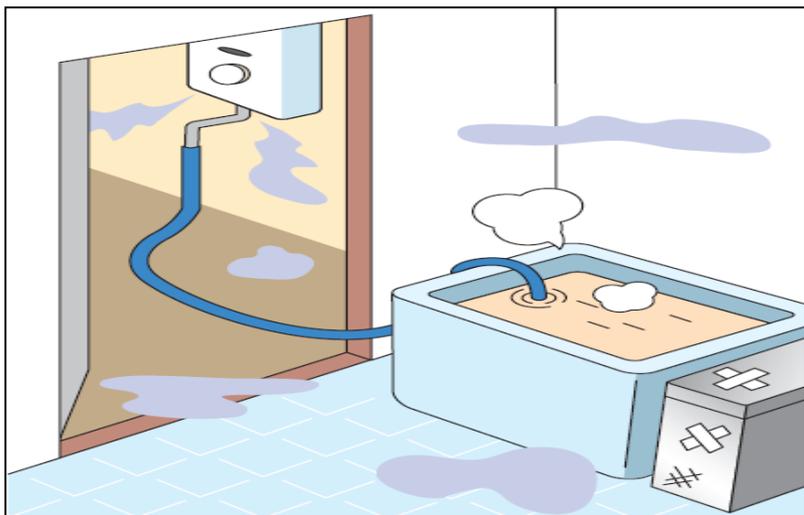
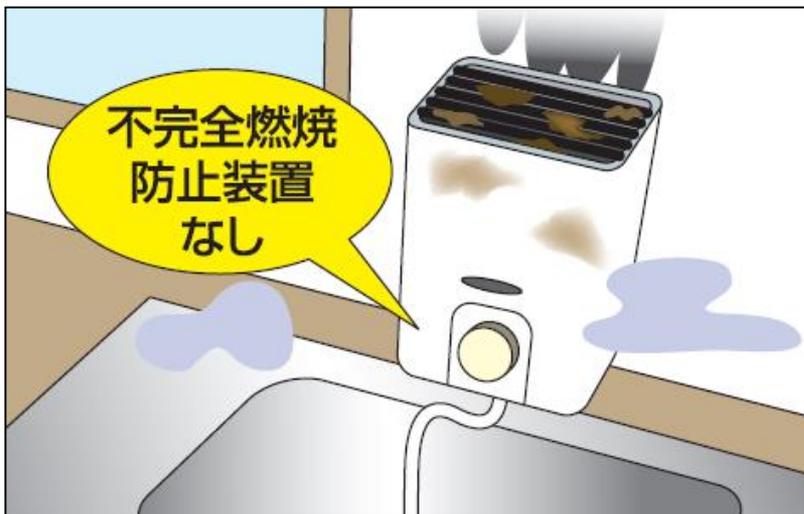
⑧瞬間湯沸器を風呂の給湯やシャワー代わりに使用していませんか

瞬間湯沸器を風呂の給湯やシャワー代わりに使用していませんか。

このような使用方法をすると、調理時と比較して瞬間湯沸器を使用する時間が長いため、発生する排気量が格段に増えます。

このため、酸素不足による不完全燃焼を起しやすく、一酸化炭素(CO)を含む排気が室内に充満します。

不完全燃焼
防止装置
なし

特に、不完全燃焼防止装置の無い古いタイプの瞬間湯沸器を使用していると、不完全燃焼時に燃焼が止まらないため、大変危険です。

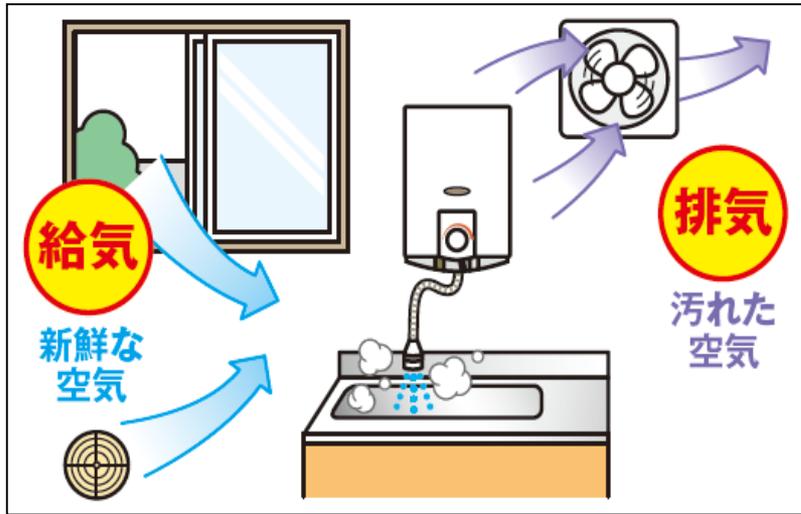
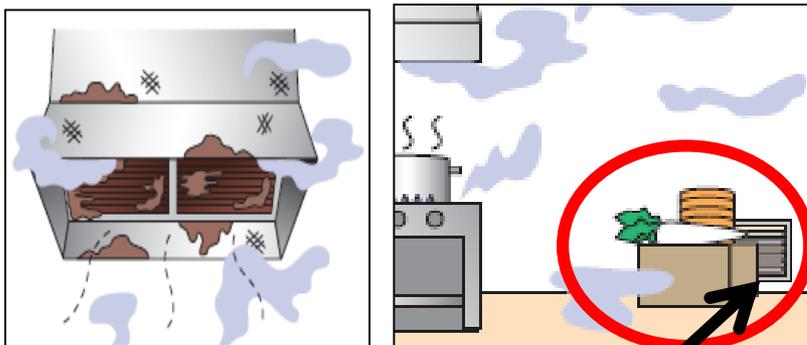
⑨ 燃焼器を使用するときは換気をしていますか

厨房などで燃焼器を使用するときに、換気をしていますか。

換気扇やレンジフードによって「排気」をしようとしても、「給気」が出来ていない状態では効果がありません。

換気扇やレンジフードが汚れていたり、給気口を物などで塞いだりすると、換気ができなくなるため排気が屋外へ排出されません。

給気口

そもそも、換気扇やレンジフードが無かったり、専用の給気口が無い厨房で窓を閉め切ったりしていることもあります。

このような状態で使用すると不完全燃焼を起しやすく、一酸化炭素(CO)を含む排気が室内に充満するため大変危険です。

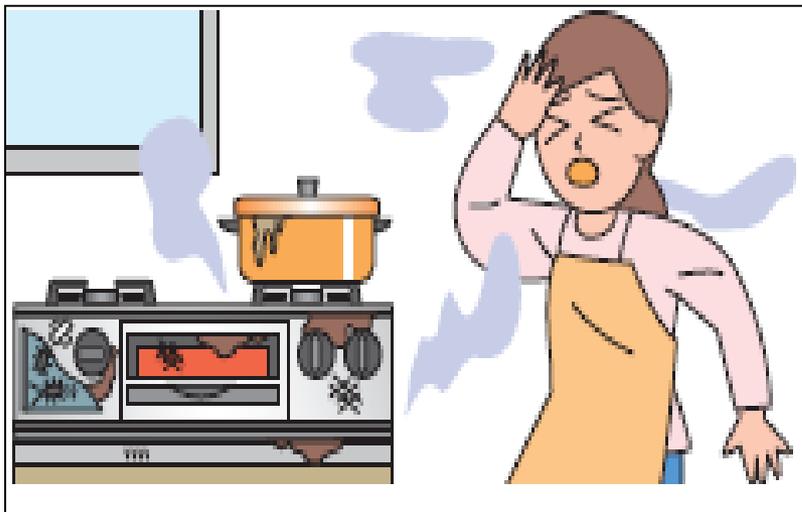
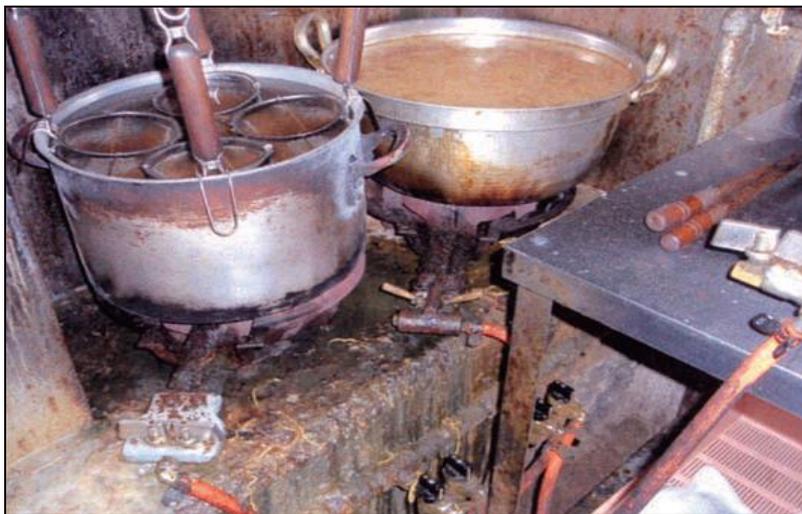
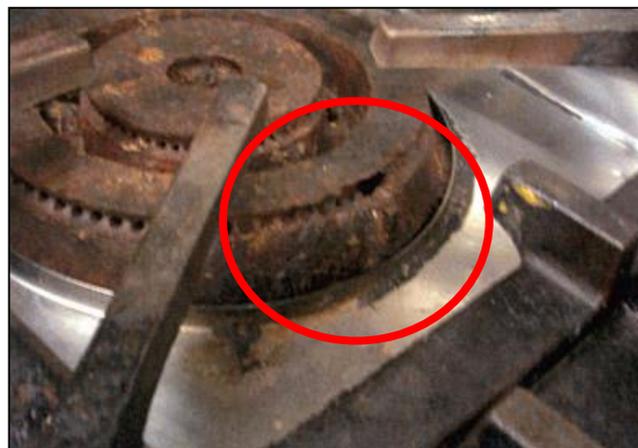
⑩ 燃焼器は定期的にメンテナンスをしていますか

厨房などで使用している燃焼器の状態は汚れていませんか。点火の具合が悪かったり、途中で火が消えるなど不具合はありませんか。

また、バーナーが腐食していたり、器具栓のつまみが動きにくいなどの症状はありませんか。

このような状態で燃焼器を使用し続けると、一酸化炭素中毒だけではなく、ガスの漏えい爆発・火災にもつながります。

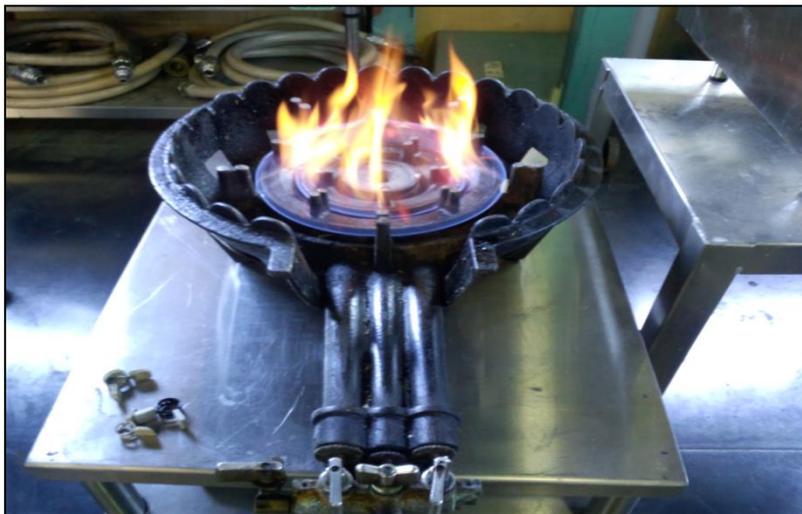
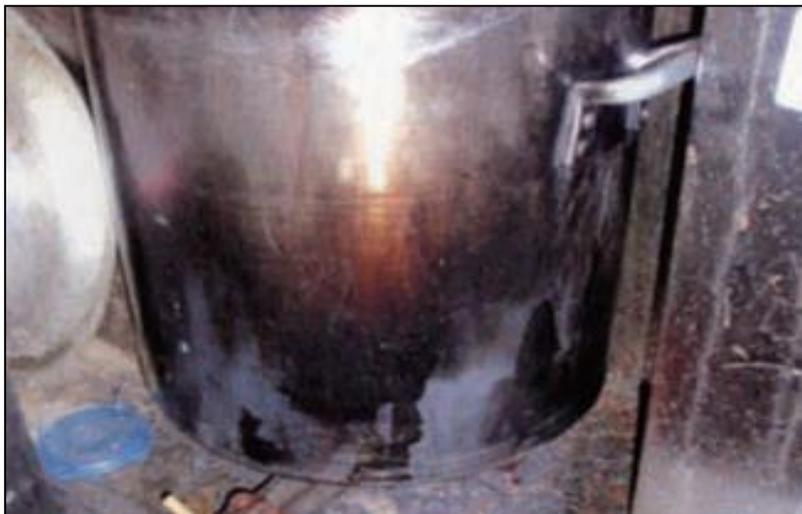
⑪ 燃焼器の炎は赤くなっていませんか

炎の赤い燃焼器はありませんか。

赤い炎が出る場合は燃焼器に不具合が発生していることを示しています。

このような状態で使用すると、一酸化炭素(CO)を含む排気が室内に充満するため大変危険です。

不完全燃焼時にはススが発生するため、黒いススの付いた鍋を見かけたら不完全燃焼が起こっている可能性が高いです。

(吹きこぼれによる焦げ付きとは異なり、鍋の表面に薄く焼き付きます)

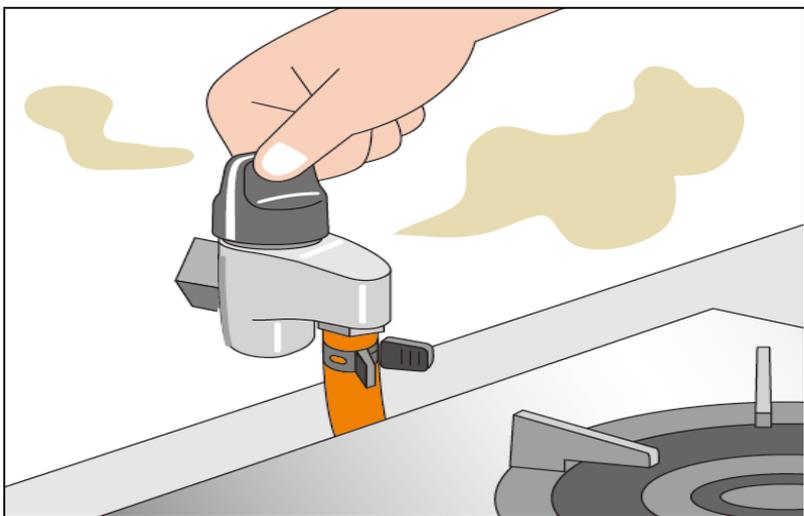
⑫ガス栓・器具栓のつまみが固くなっていませんか

ガス栓のつまみが固くなっていませんか。

ガス栓には寿命があり、使用環境にもよりますが経年劣化したり、使用頻度が低いことで、気付かない間につまみが固着していることもあります。

つまみが固くなったガス栓を使用し続けると、下の写真のように、ガス栓本体からガスが漏れいします。

器具栓のつまみについてもガス栓と同様です。

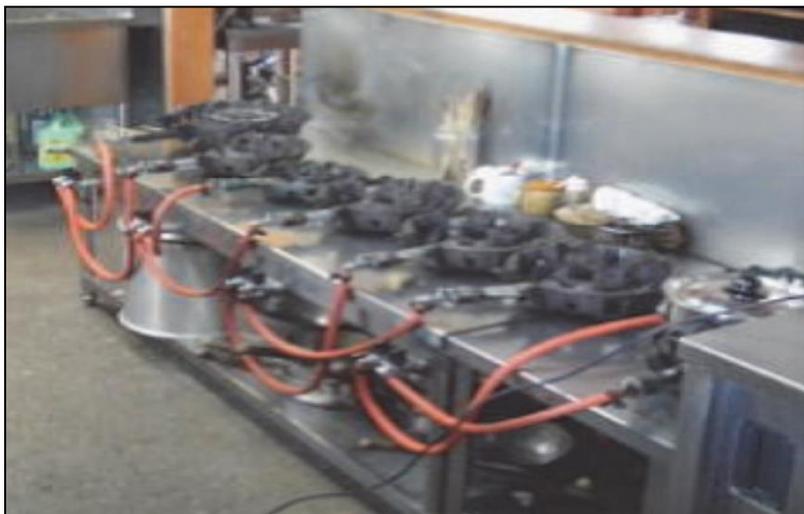
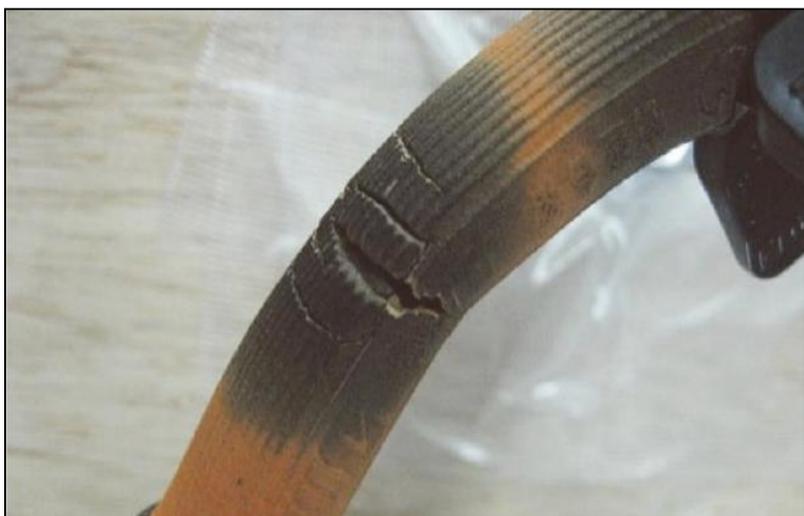
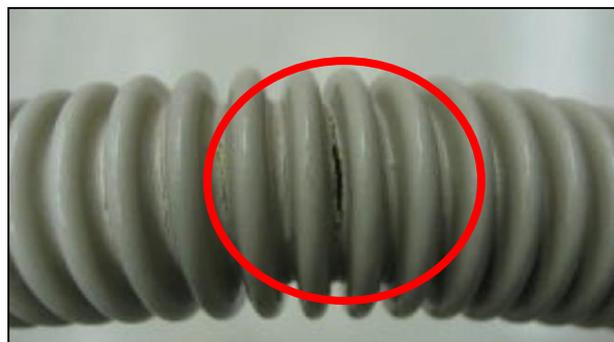
⑬ ゴム管等にひび割れ、損傷等はありませんか

ゴム管を乱雑に引き回していませんか。

このような状態で使用すると、ミスが発生しやすく、ガス栓や器具栓の誤開放につながり危険です。

また、気付かない間にゴム管が熱の影響を受けひび割れを起すこともあります。

また、金属フレキシブルホースの接続された燃焼器を頻繁に移動させると、金属疲労により損傷します。
