建設工事等におけるガスパイプ損傷事故の防止について（周知）

建設工事等におけるガスパ이프損傷事故の防止について（事務連絡）

### 建設工事等におけるガスパ이프損傷事故の防止について（協力依頼）

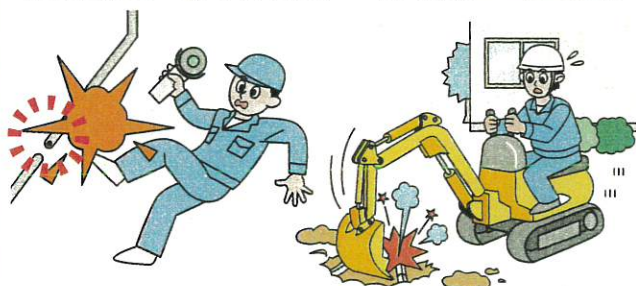
### 埋設管・供給管の損傷に注意!

ガス管の位置を確認せずに工事を行うとガス管を損傷し、ガス漏れやガス爆発事故に至る場合があります。

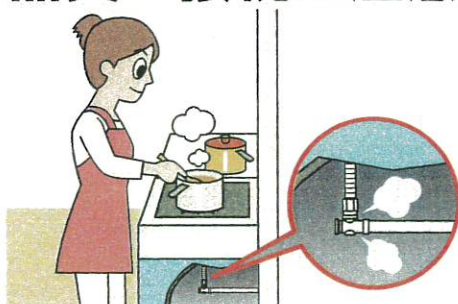
### ガス器具の接続に注意!

キッチン等をリフォームする際、ガス器具が正しく接続されていないと、ガス漏れ等の事故に至る場合があります。

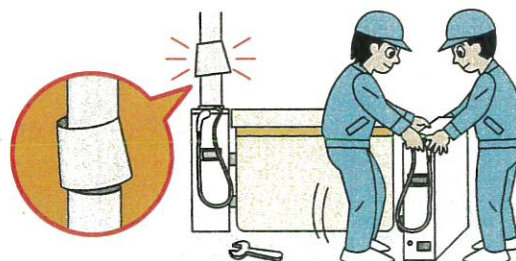
### 排気筒のはずれ・ズレに注意!

ふろがまや排気筒の交換時等にズレが生じると、COを含んだ排気が室内に逆流し、CO中毒の原因になります。

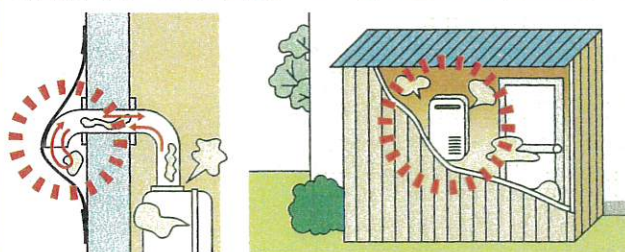
### 給排気設備の不全に注意!

外壁の塗装時に養生シートで給排気設備をふさいだり、屋外式の燃焼器を波板等で囲むと、燃焼器から発生したCOが室内に滞留し、CO中毒の原因になります。

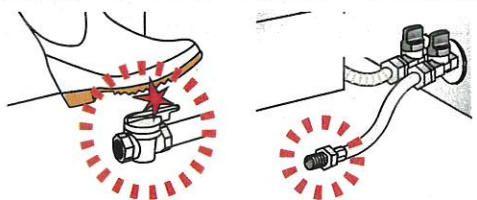
### 未使用のガス栓に注意!

未使用のガス栓は閉栓処理がされていないと、接触等による誤解放によってガス漏れ事故につながります。未使用のガス栓はガス販売店へ連絡し、正しく処理してください。

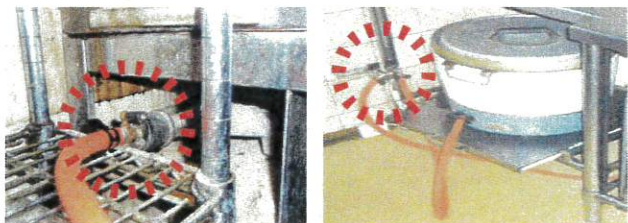
### ガス栓・ゴム管の配置に注意!

※写真はLPガスの例。都市ガス用のゴム管はクリーム色です。

ガス栓やゴム管が調理台の脚等に接触していると、燃焼器や調理台を移動した際に引っかかる等して、ガス漏れ事故につながります。

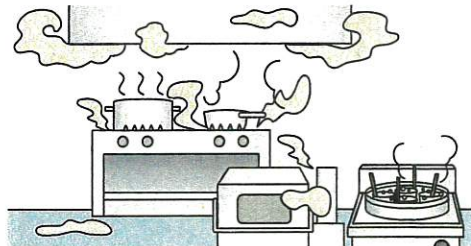
### 給排気設備の不全に注意!

燃焼器を増やしたり、入れ替えた際に、給排気設備の能力が不足すると、給排気不全によりCOを含んだ排気が室内に滞留し、CO中毒の原因になります。
