平成 29 年度液化石油ガス販売事業者等保安対策指針について (周知)

平成29年度液化石油ガス販売事業者等保安対策指針について

平成29年度液化石油ガス販売事業者等保安対策指針

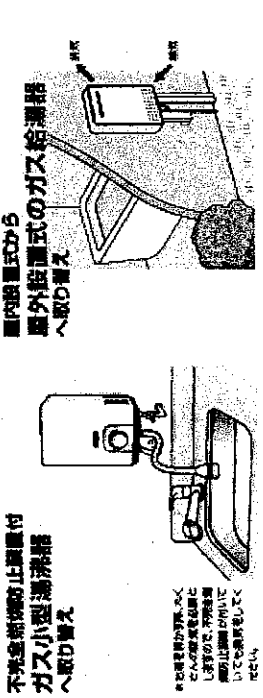
最近のガス小型湯沸器には、不完全燃焼を防ぐことと、
ガスを燃焼的に止める不完全燃焼防止装置が付いて
います。
この不完全燃焼防止装置が働いたら、おランプの赤いLEDで知らせ
し、燃焼を止めます。おランプの赤いLEDが点灯しなくな
る場合は修理が必要です。
LPガスについての詳しい情報はLPガス安全委員会のホームページでもご覧いただけます。 <http://www.lpg.or.jp/>

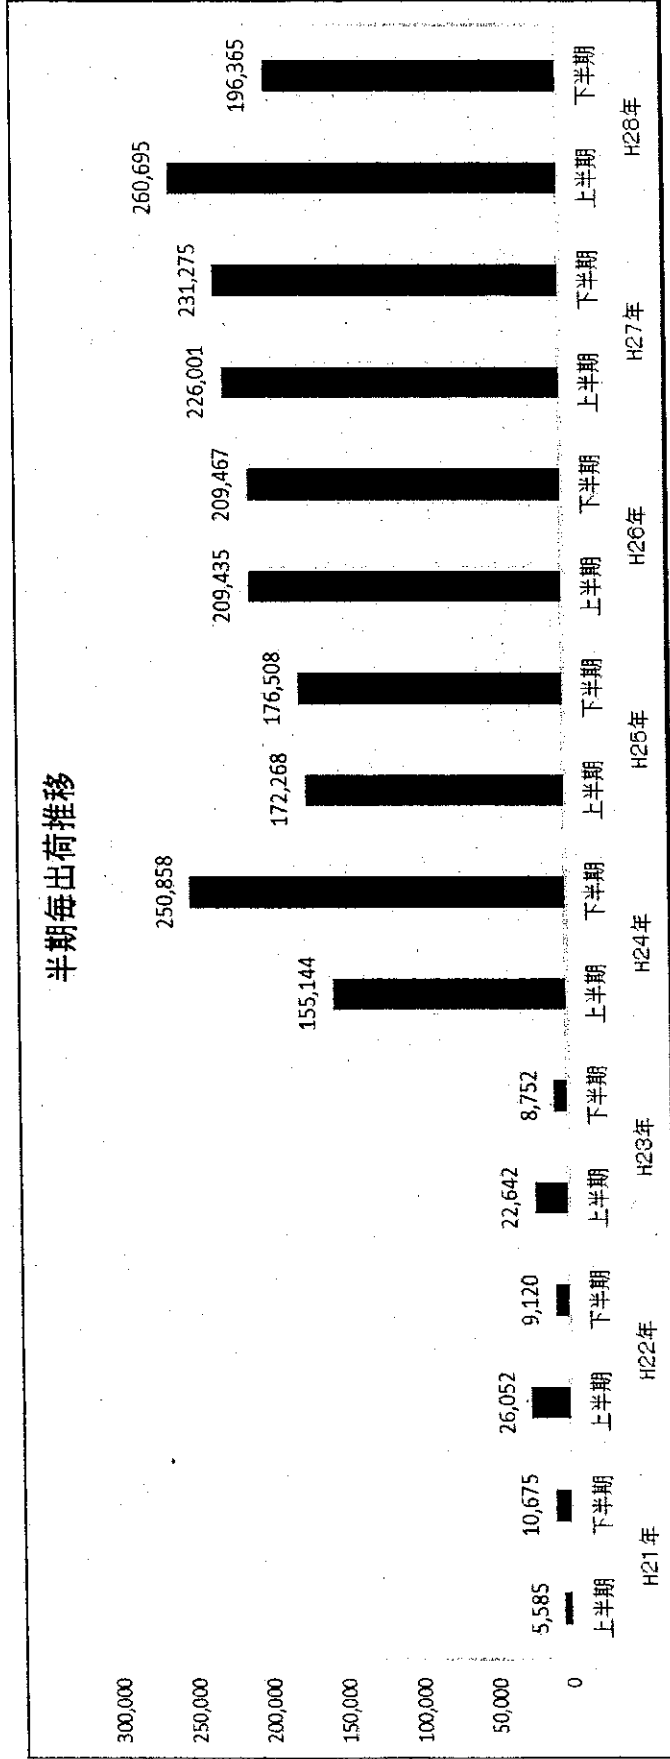
「ガス栓カバー」の出荷数

暦年	H21年		H22年		H23年		H24年		H25年		H26年		H27年		H28年	
上半期(1-6月)	5,585		26,052		22,642		155,144		172,268		209,435		226,001		260,695	
下半期(7-12月)	10,675		9,120		8,752		250,858		176,508		209,467		231,275		196,365	
出荷数	10,675		26,052		22,642		155,144		176,508		209,435		226,001		260,695

- ・「ガス栓カバー」の出荷数は、平成23年は31,394個であったが、国やLPガス関係団体による設置促進等の取組により、平成24年は406,002個と大きく増加し、平成25年は348,776個、平成26年は418,902個、平成27年は457,276個、平成28年は、457,060個となった（一般社団法人日本エルピーガス供給機器工業会調べ）（別紙10）。
- ・七協議会連絡会議では「消費者に起因するLPガス事故の防止対策としてのガス栓カバーの普及促進」を行動基準の一つとしており、平成28年12月末現在で、完了が10.4%、推進中が89.6%（全193社中 回答率100%）。

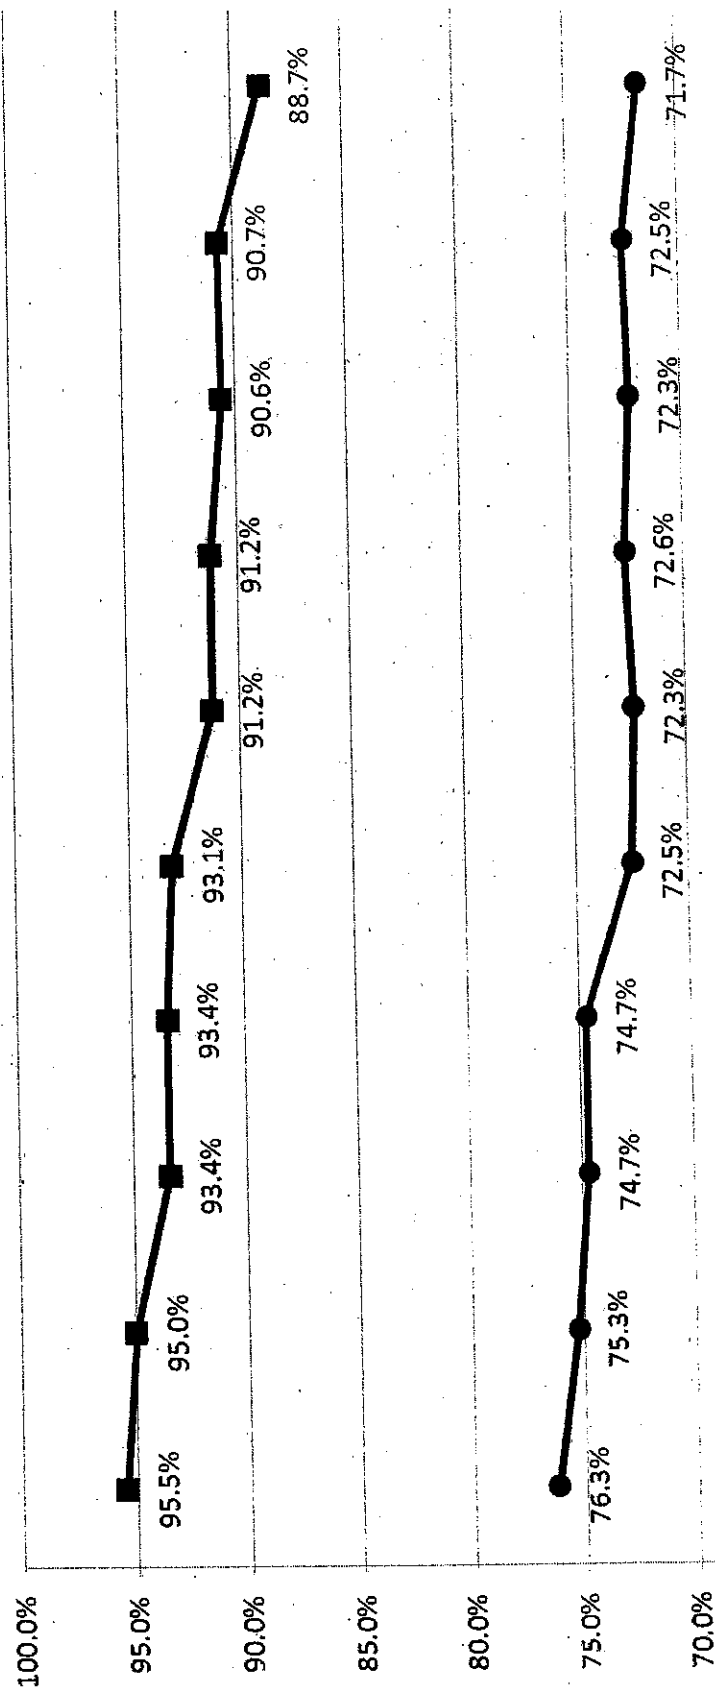
ガス漏れ警報器の設置率の推移

H18年度	H19年度	H20年度	H21年度	H22年度	H23年度	H24年度	H25年度	H26年度	H27年度
共同住宅	95.5%	95.0%	93.4%	93.4%	93.1%	91.2%	91.2%	90.6%	90.7%	88.7%
一般住宅	76.3%	75.3%	74.7%	74.7%	72.5%	72.3%	72.6%	72.3%	72.5%	71.7%

- ・ガス警報器の設置率は、平成27年度末現在、共同住宅で88.7%、一般住宅で71.7%（一般社団法人全国LPガス協会調べ）（別紙11）。
- ・ガス警報器工業会は、平成27年4月から3カ年計画で、ガス警報器の設置率の向上及び期限切れ警報器の一扫を目指して「第2次リメイク運動」を推進。

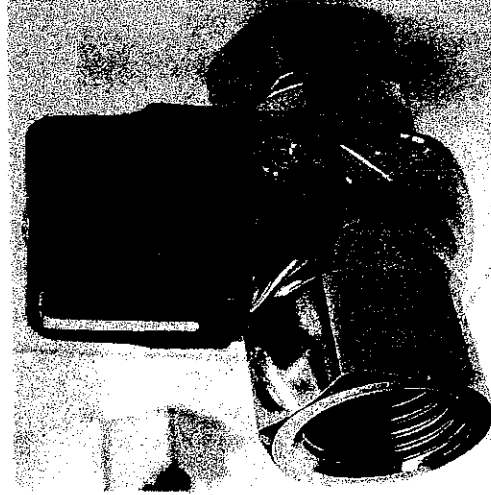
可とう管ガス栓

「可とう管ガス栓」は、閉状態を容易に変えることができないうよう、つまみに押し返し機構(ロック機構)があり、末端ガス栓として安全に使用できます。ガス栓を開ける際は、つまみを押し回す操作が必要で

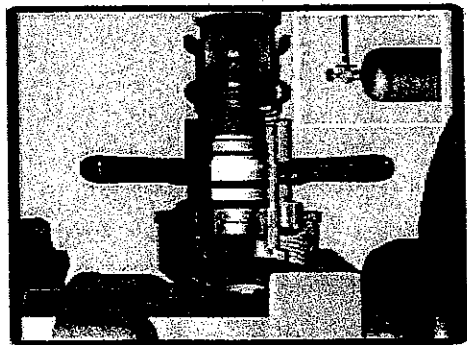
作動前

大規模地震、豪雪等で容器転倒が起こった場合に生じる大量のガス漏れを防止し、被害の拡大を防ぐ器具。高圧ホース型と放出防止器型とがある。

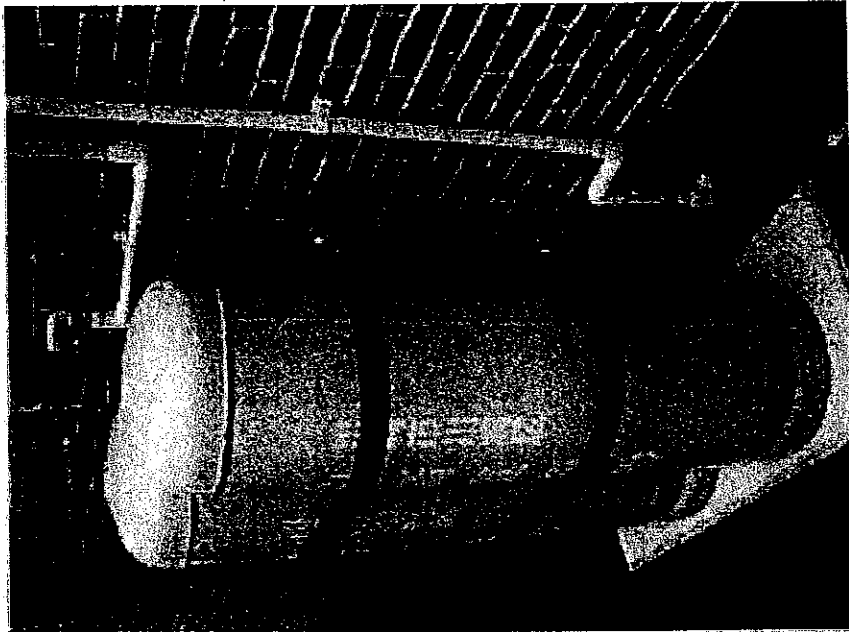
【LPガス容器の転倒防止対策例】

鎖又はベルトの二重掛け
