経済産業省

令和4年3月4日

住宅塗装工事等におけるガス機器の給気・排気部の閉塞による一酸化炭素中毒事故の防止について（協力依頼）

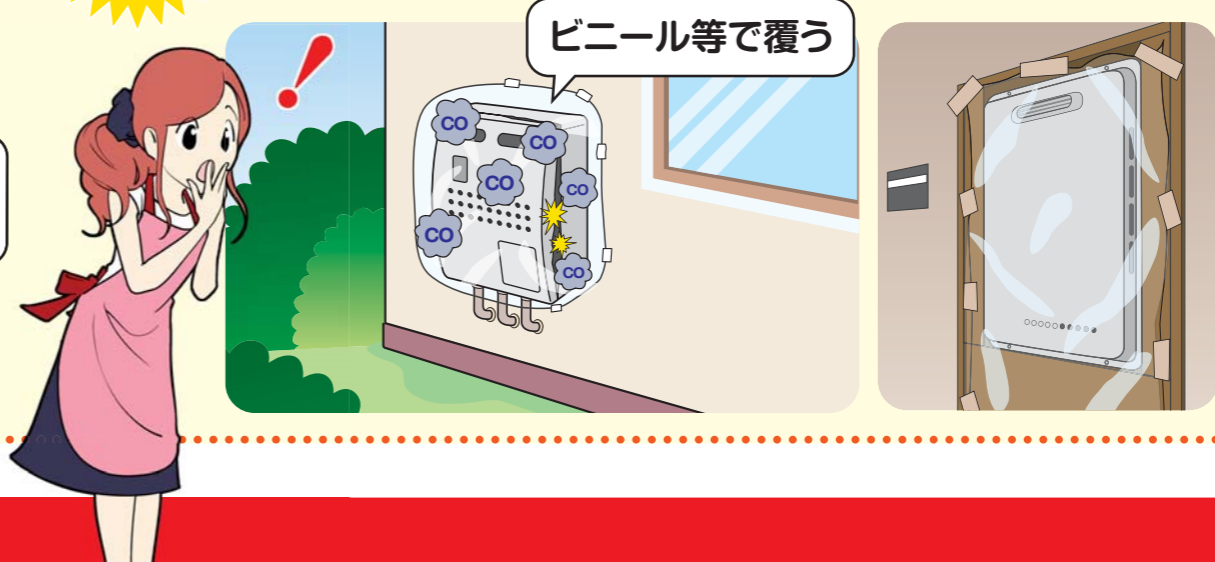
危険な
ケース2

ガス機器の故障の
原因になります。

ガス機器が燃焼できなくなり、未燃ガスが滞留
してしまい、連続点火操作により着火すると
ガス機器が爆発・火災に至る場合があります。
