冷凍空調情報

Refrigeration and Air Conditioning News Vol.36

保安検査の方法を定める告示の一部改正について

冷凍保安規則関係例示基準の一部改正について(その1)

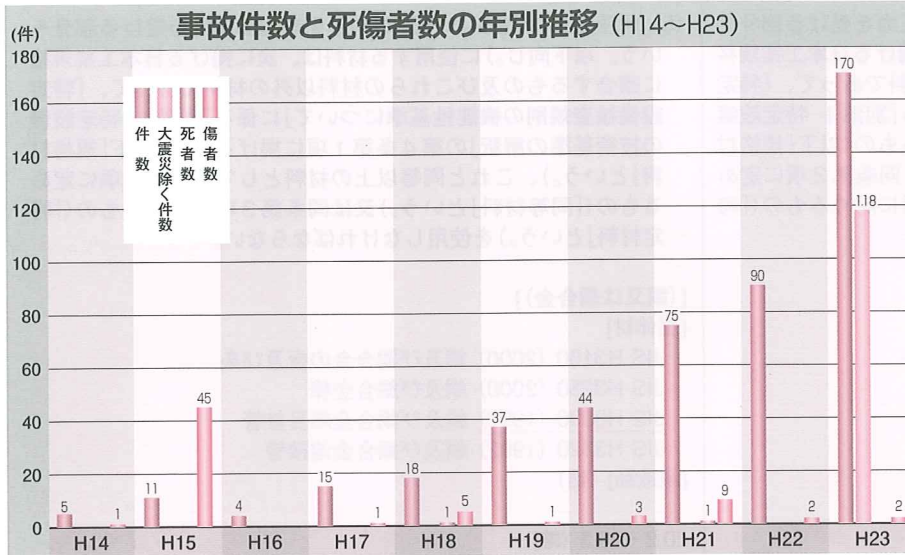
平成14年から23年までの10年間の冷凍空調施設における事故件数と死傷者数の推移について、次のグラフ「事故件数と死傷者数の年別推移(H14～H23)」に示します。

冷凍空調施設における事故件数は、平成17年以降年々増加傾向にあり、平成23年には前年の90件を大幅に上回る170件(東日本大震災等による地震・津波による事故を除く事故件数は118件)となりました。
