## ホテル・旅館のオーナーの皆様へ ～緊急調査実施のお願い～

本年6月2日に山口県美祢(みね)市のホテルにおいて、22名が病院に搬送(うち1名が死亡)される一酸化炭素中毒事故が発生しました。

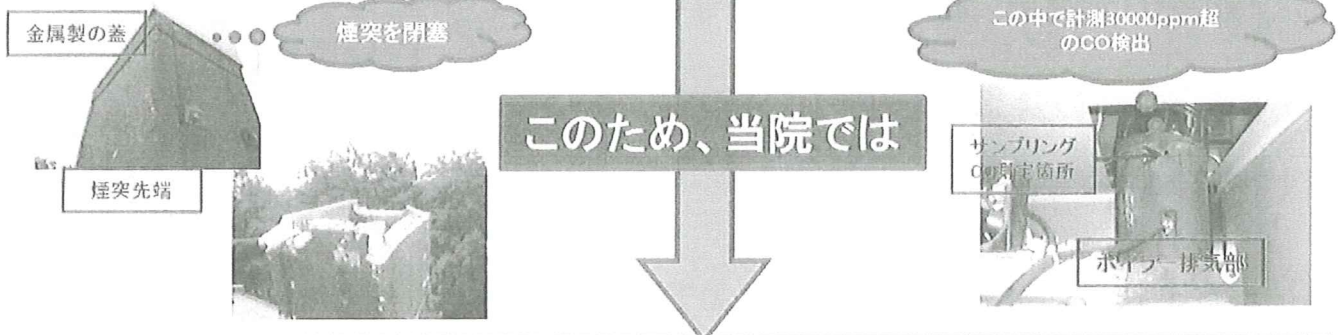
この事故を受けて、経済産業省原子力安全・保安院で現地調査を実施したところ、

- ボイラーから高濃度の一酸化炭素(※)が排出されていたこと
- 当該ボイラーの排気筒(煙突)の上部に蓋が取り付けられ排気ができない状況であったこと

が確認されました。

このような事故の再発防止のために、関係者の協力の下、ホテル・旅館のオーナーの皆様へ、簡易ボイラー等(※)、排気設備などについて、自主的な緊急調査の実施をお願いすることといたしました。
