(株)ガスター製電池式バランス型ふろ釜の自主点検・修理について  
(お願い)

## 電池式バランス型ふろ釜の点検・修理作業の実施について

## バランス型ふろ釜の自主的な点検・部品交換作業の実施について

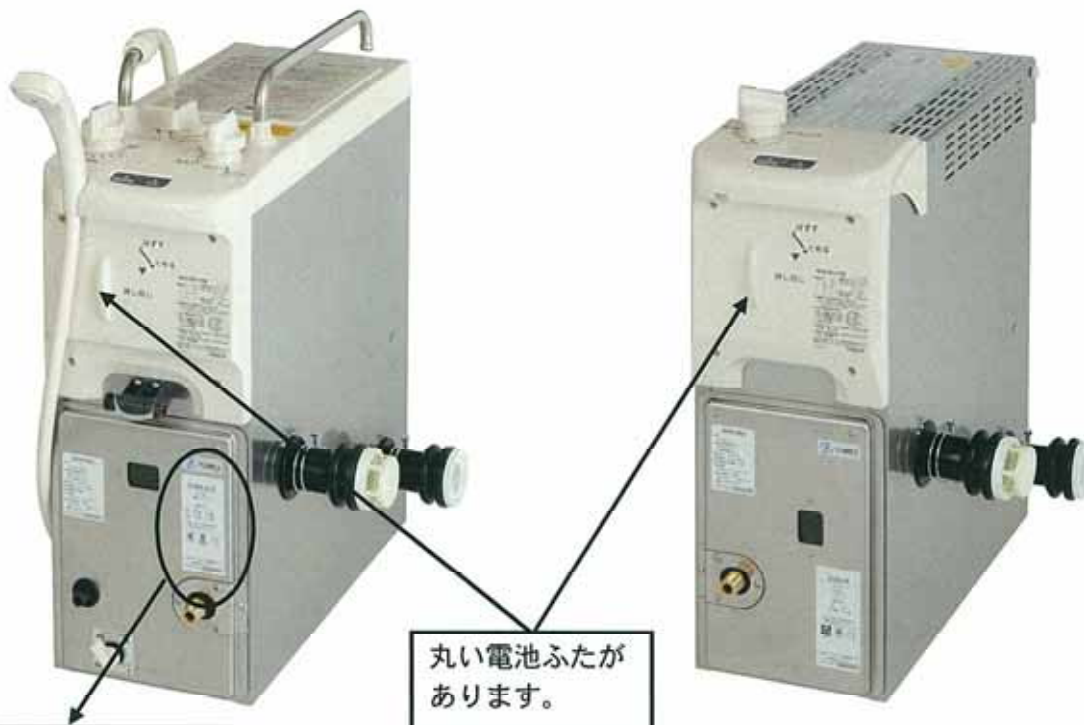
銘板の例

## 【製品の見分け方】

シャワー付き

シャワーなし

SR-ASBN-AFX-WT

製品名

製造番号

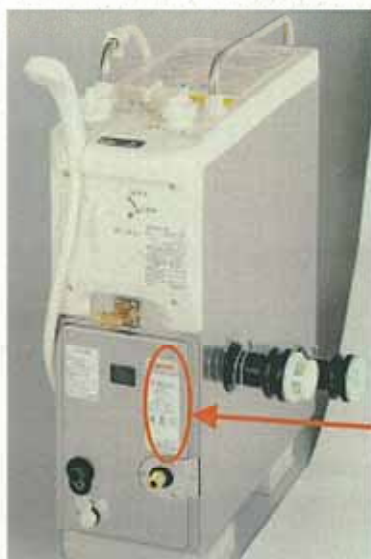
【給湯・シャワー付きタイプ】

機器の正面に貼ってある銘板(下写真の○印)に 機器の型式が記載されています。

### 代表該当機器の外観

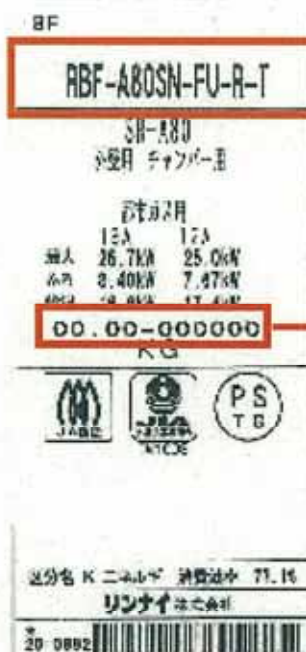
### 該当品の銘板（一例）

下記の 型式 および 製造番号 の両方に当てはまる機器が該当品です。

#### 【対象型式】

RBF-A3\*\*\*  
RBF-A60S\*\*\*  
RBF-A70S\*\*\*  
RBF-A80S\*\*\*  
RBF-AS\*\*\*  
RBF-AERS\*\*\*

#### 製造年月の見方

(例) 11.03.-XXXXXX

2011年3月製造を示します  
(XXは、製造番号)
