26商ガ安第22号

平成26年11月19日

建設工事等におけるガス管損傷事故の防止について（協力依頼）

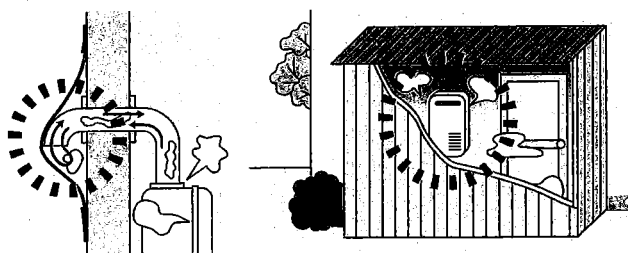
### 給排気設備の不全に注意!

外壁の塗装時に養生シートで給排気設備をふさいだり、屋外式の燃焼器を波板等で囲むと、燃焼器から発生したCOが室内に滞留し、CO中毒の原因になります。
